Réalisation d'un schéma directeur
Archives Nationales de Fontainebleau

Diagnostic Structures

Complément au rapport initial suite à la 2^{ème} campagne de
sondages

BATIMENTS U1 & U2

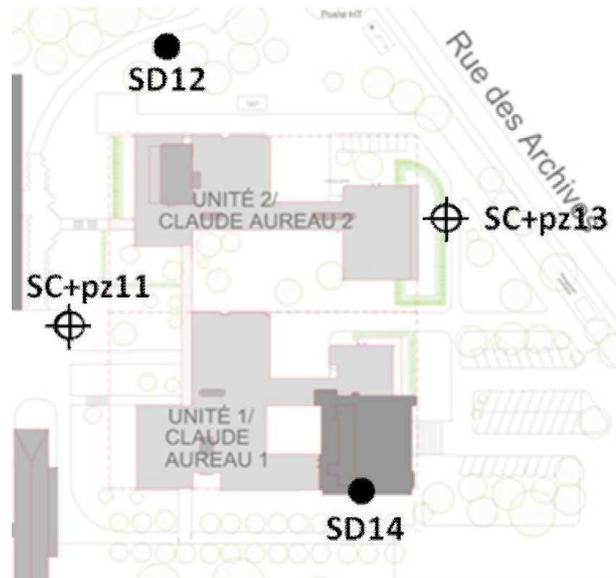
- 2 sondages carottés (repérés SC11 et SC13) descendus à 25 m de profondeur avec prélèvement d'échantillons intacts sous gaine PVC pour analyse en laboratoire.
- Mise en place de piézomètres crépinés entre 10 et 25 m pour suivre le niveau de la nappe profonde.
- 2 sondages destructifs SD12 et SD14 forés au tricône diamètre 90 mm et descendus à 25 m de profondeur.
- Une série d'analyses en laboratoire sur échantillon intact comprenant :
 - 2 identifications GTR,
 - 2 essais de gonflement à l'oedomètre.

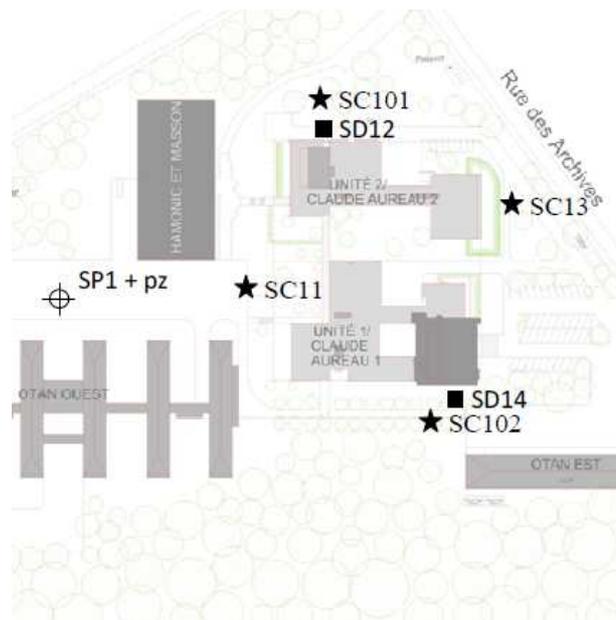
Sondages complémentaires figurant rapport de GEOTECHNIQUE APPLIQUÉE en date du 05/05/2014

- Remblais sur 2.00m de profondeur environ
- Colluvions et Sables de Fontainebleau remaniés entre 2.00 et 5.40m de profondeur environ
- Calcaire de Brie entre 5.40m et 17.00m de profondeur environ

Un niveau notable de marne argileuse a été observé entre 11.70m et 13.50m de profondeur au droit du sondage SC11 et entre 12.80m et 14.50m de profondeur au droit du sondage SC13.

Le rapport relève qu'au droit du sondage SC101, des niveaux argilo-marneux gonflants sont présents à des niveaux situés respectivement au dessus (67,60 à 67,00 NGF) et en dessous (65,60 à 64,80 NGF) de l'assise théorique du radier.

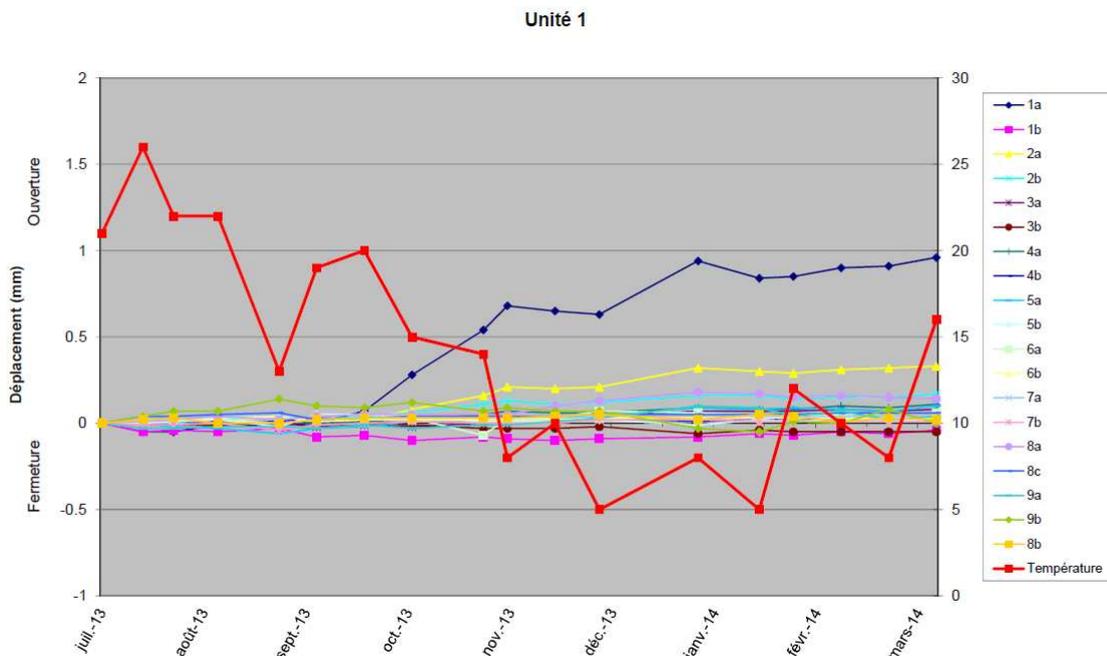
Unité 1

La jauge 1a qui atteint une ouverture résiduelle de **0,96mm en Mars 2014 (soit une évolution de 0.06mm par rapport à février 2014)**. Les jauges 1b, 2a et 9b présentent des variations légèrement plus marquées que les autres.

Les mouvements les plus accentués sont relevés au 5e sous-sol de l'Unité 1, tant dans le suivi de la respiration de la fissure (ouverture/fermeture ; jauges 1a et 2a) que dans le suivi du cisaillement de la zone (1b).

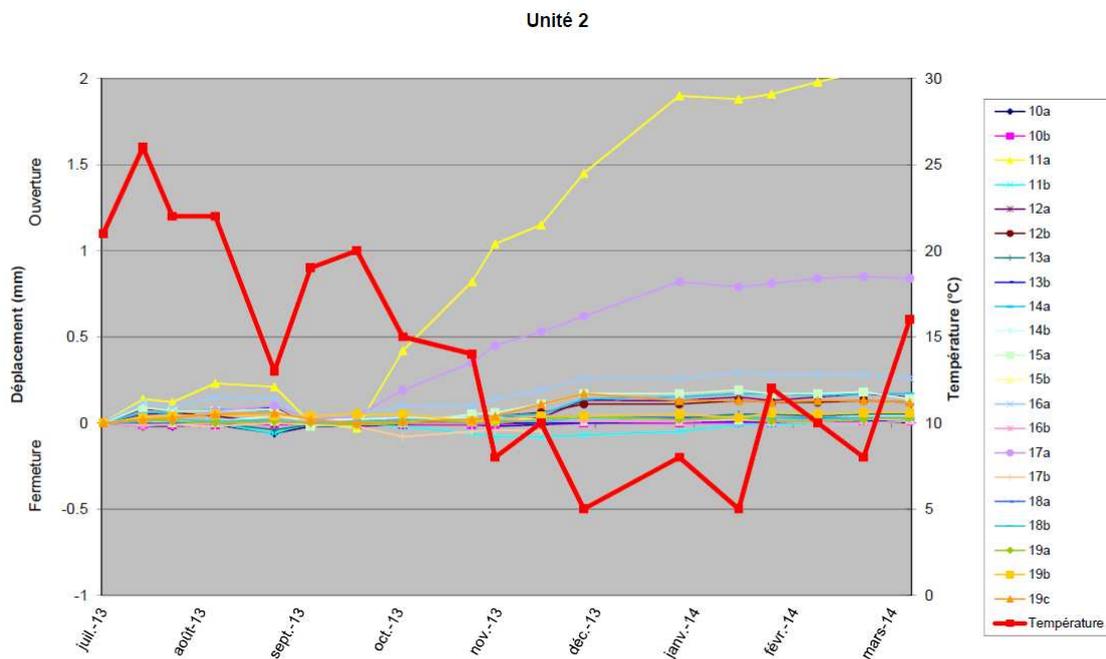
Unité 2

Des mouvements importants sont observés sur les jauges 11a et 17a qui atteignent respectivement une ouverture résiduelle **de plus de 2 mm pour la 11a** et **de plus de 0,8mm pour la 17a**.

Les mouvements les plus accentués de l'Unité 2 sont relevés au 3e sous-sol (17a et 17b) et au 5e sous-sol (11a), tant dans le suivi de la respiration de la fissure (jauges 11a et 17a) que dans le suivi du cisaillement de la zone (17b).

Les mouvements des fissures liées à la **jauge 11a** sont **très importants** au regard de la durée du suivi.

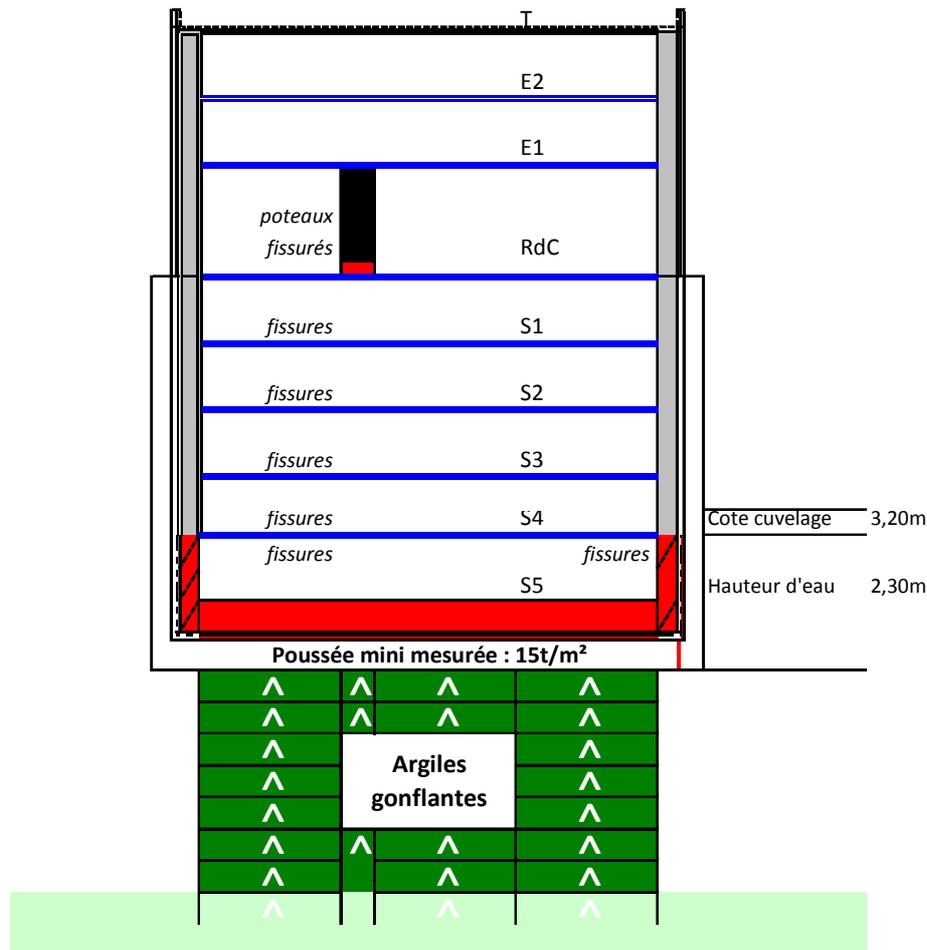
- Pousée des argiles gonflantes : 15t/m²
- Pousée hydrostatique de la nappe d'étiage (niveau normal mesuré à 68.92 NGF) : 2.30 t/m².

Soit une pousée combinée de 17.30 t/m².

Au final nous obtenons globalement et pour les 2 cas de chargements minimaux (sous son poids uniquement) et maximaux (archives saturées) les 2 valeurs résiduelles suivantes :

- **Bâtiment entièrement vide** : une **poussée** sous radier du bâtiment de $17.3-10.4= \underline{6.9 T/m^2}$
- **Bâtiment chargé à saturation** : une **poussée** sous radier du bâtiment de $17.3-14.8= \underline{2.5 T/m^2}$

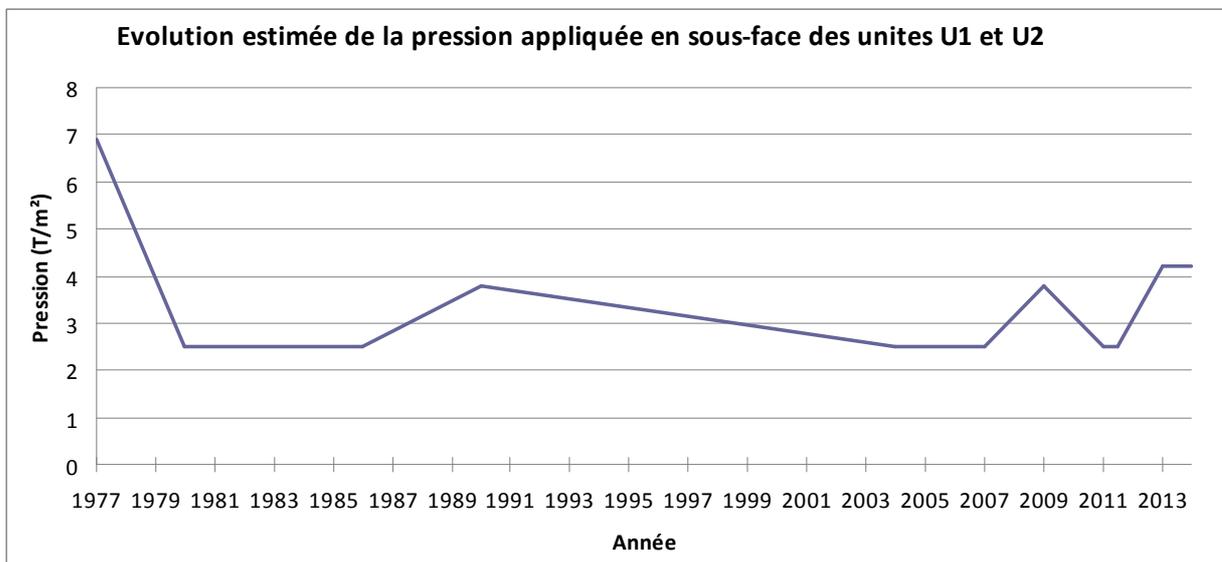
Au vu de ce graphique il ressort que :

- Des poussées alternées tendant à soulever l'ouvrage se sont exercées depuis le début de la construction de l'unité 1 et ont continué lors de la construction de l'unité 2 et ce pendant 13 ans environ.
- Sur une période de 17 ans entre 1990 à 2007 la poussée permanente a baissée régulièrement à une valeur minimale de l'ordre de 2.5 T/m² suivie d'une période de chargement / déchargement entre 2007 et 2013.

On note aussi que depuis 2011 la poussée augmente suite au déchargement des unités 1 et 2 pour atteindre celle de 1990 soit 4 T/m² environ.

(*)INDICE B DU 10 AVRIL 2014 : Cet historique est conservatoire et basé sur le fait que les Unités U1 et U2 restent le plus chargé possible et le plus-longtemps possible afin de montrer que ces bâtiments on toujours été soumis à une pression ascendante pour laquelle ils n'ont pas été conçus.

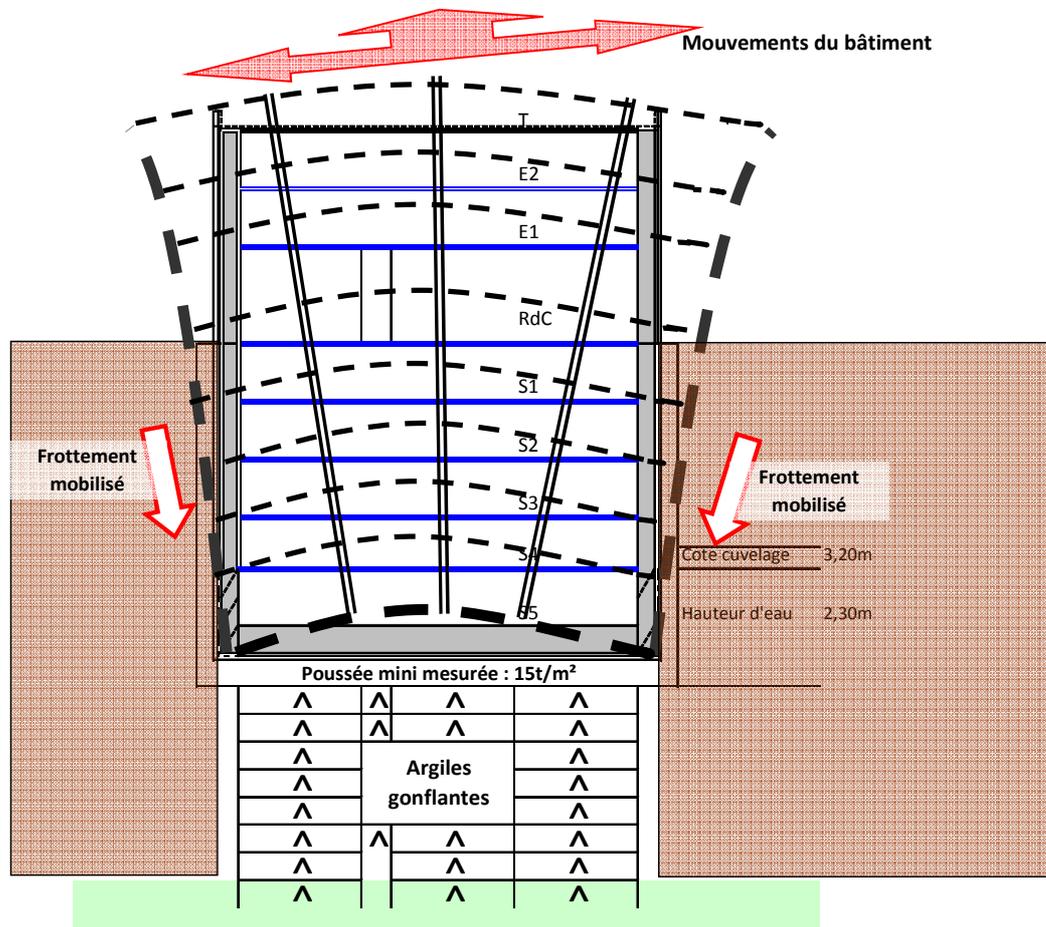
L'analyse de l'ouverture des joints de dilatation et de l'orientation des fissures indique un mouvement d'ensemble des bâtiments du bas vers le haut.

Les parties latérales enterrées du bâtiment ont tendance à s'ouvrir vers l'extérieur mais sont « retenues » par le sol qu'elles mobilisent en frottement, les parties en surface sont « poussées vers l'extérieur sous l'action du soulèvement des poteaux induit par l'effet de « pistonement du radier ».

Schéma de principe de déformation du bâtiment sous pression de gonflement

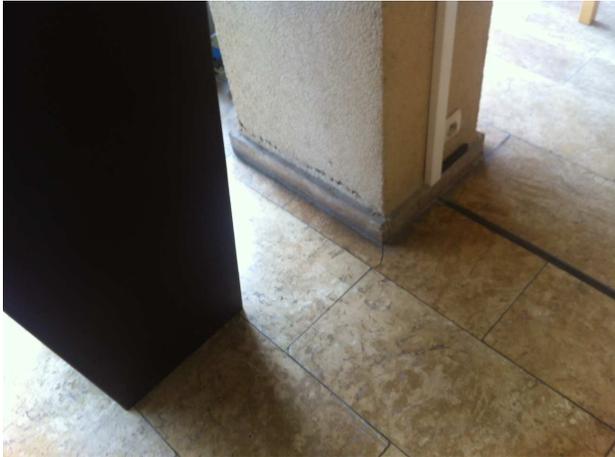
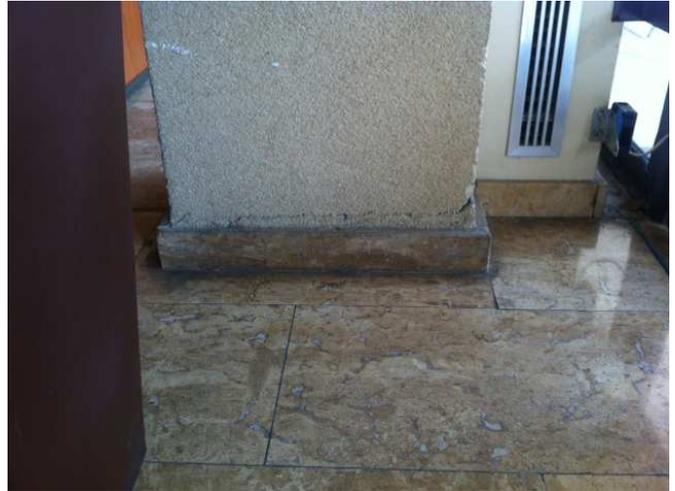
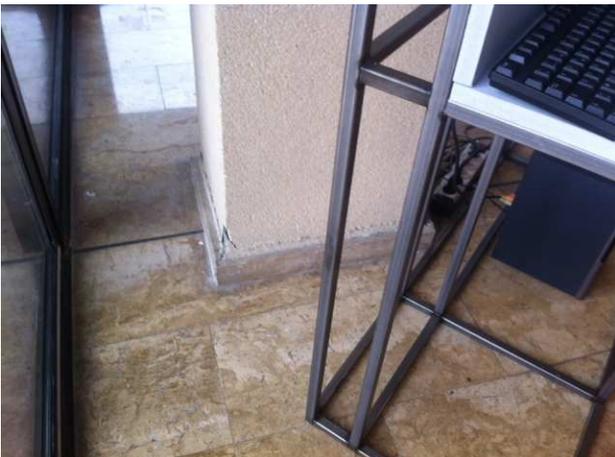
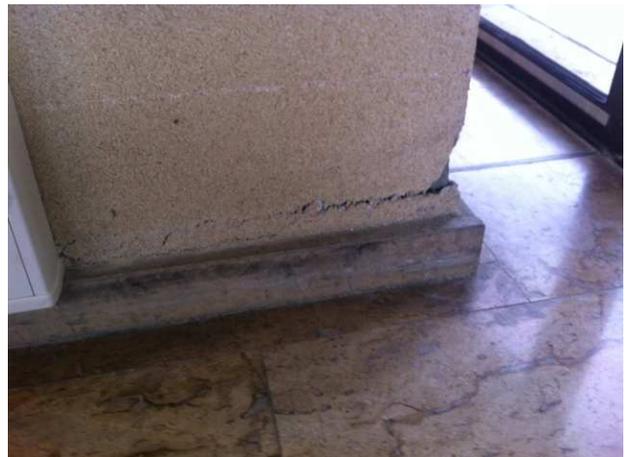
Pieds de poteaux au rez-de-chaussée

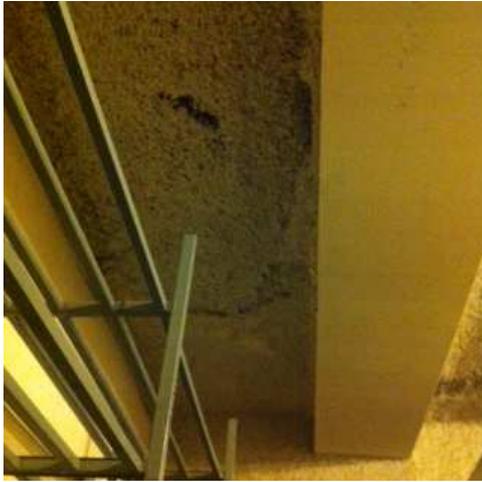
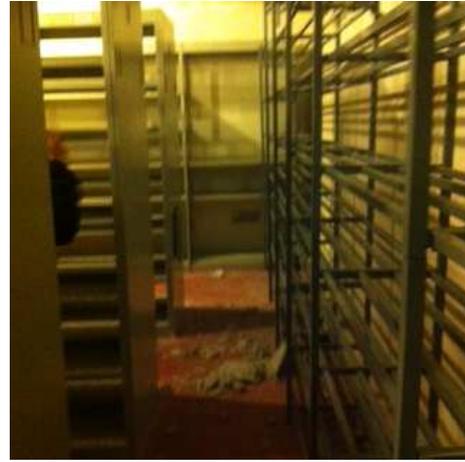
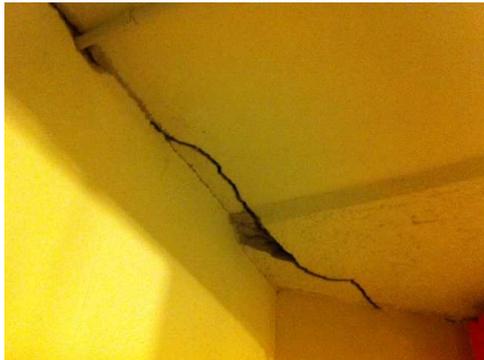
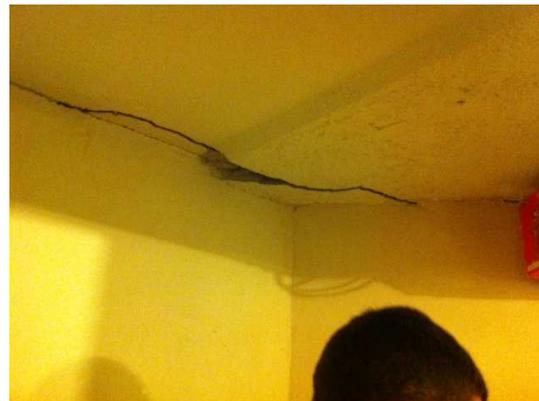
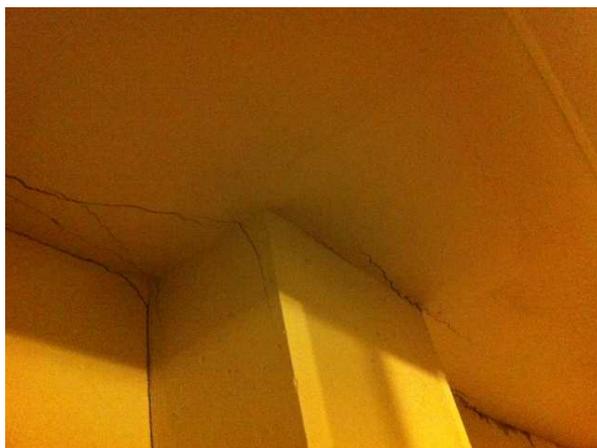
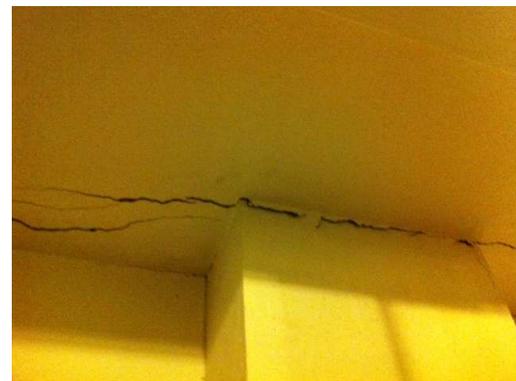
Jonctions poteau plancher-dalle dans les sous-sols (en particulier au R-5),

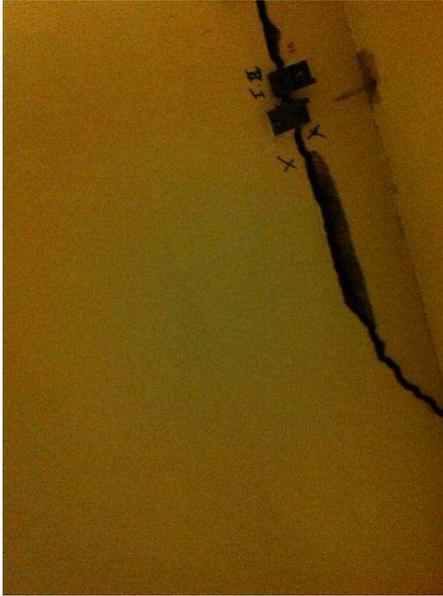
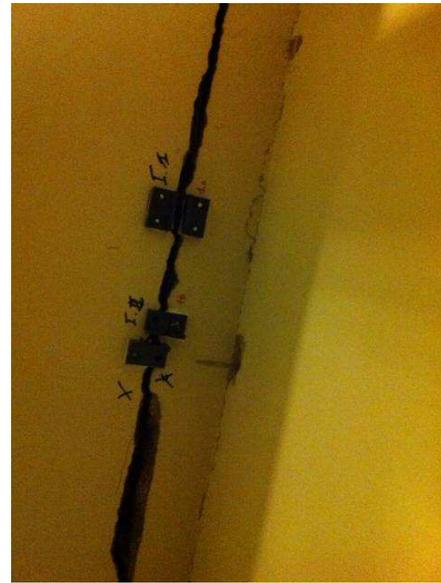
Voiles béton dans les sous-sols (en particulier au R-5).

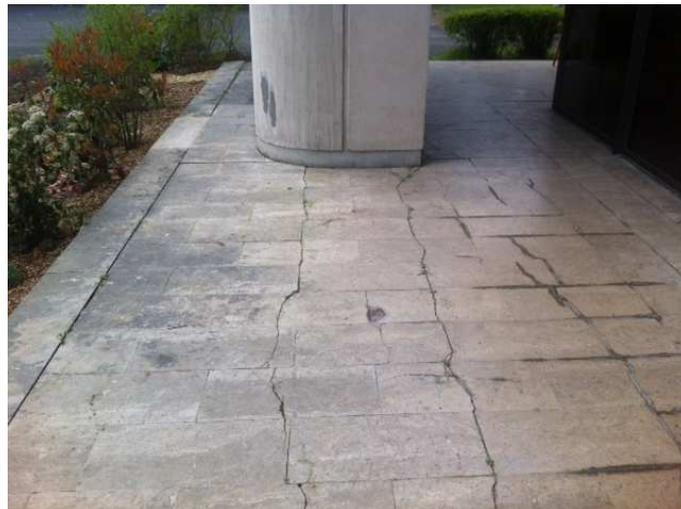
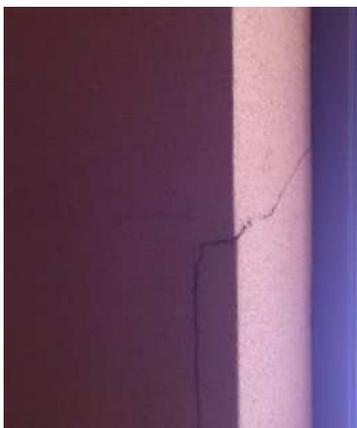
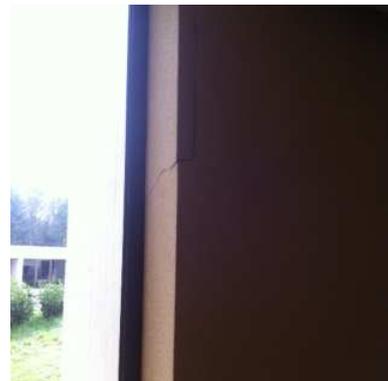
Voiles et planchers béton au niveau RDC.

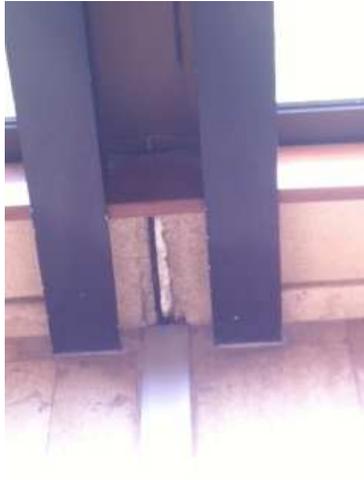
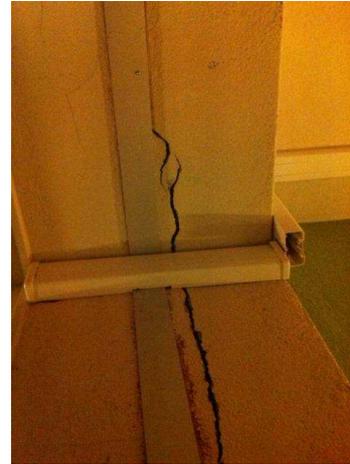
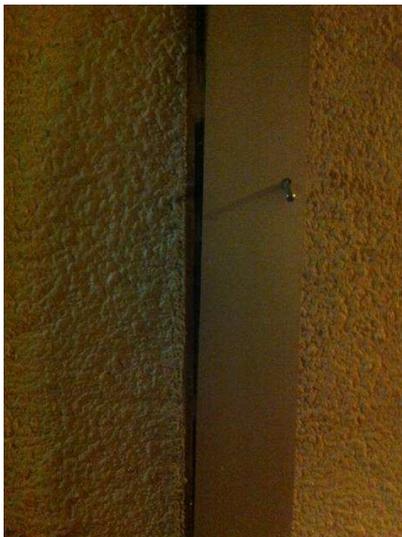
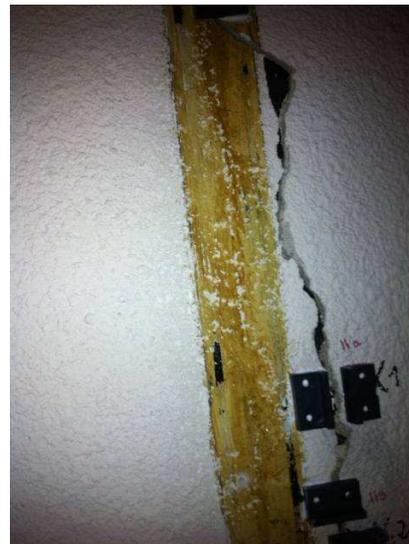
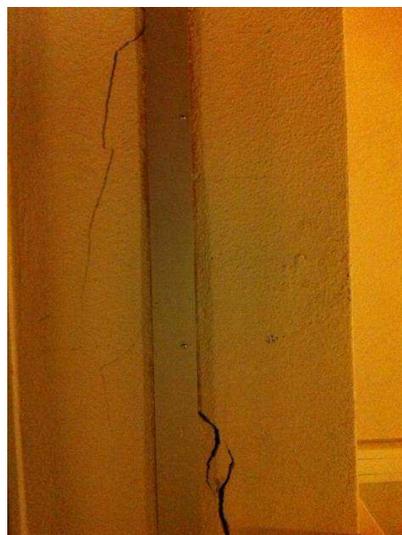
Ouverture des joints de dilatation

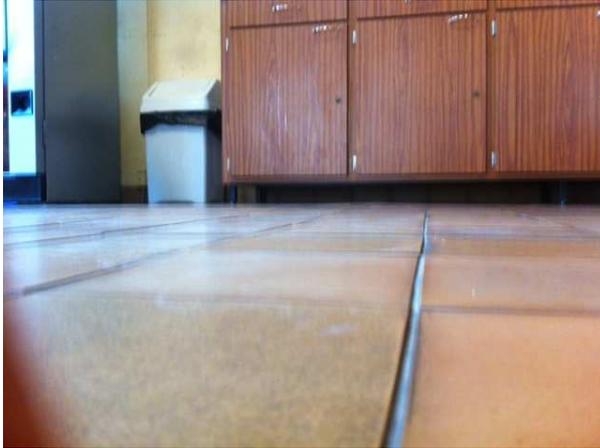
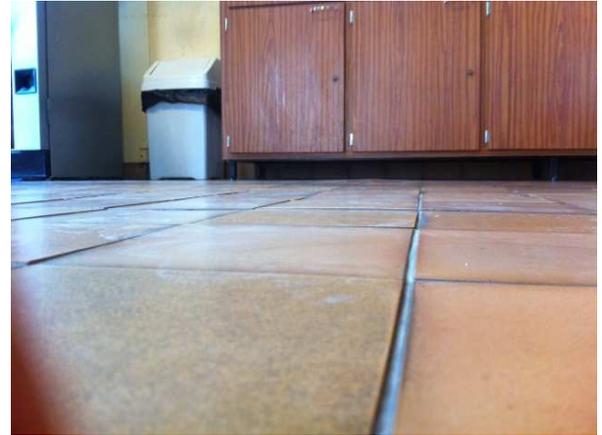
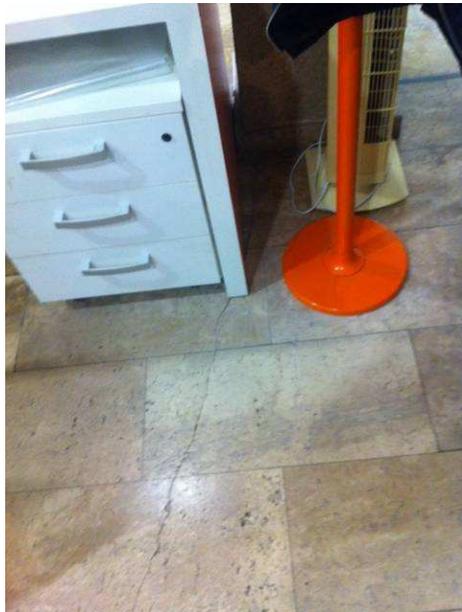
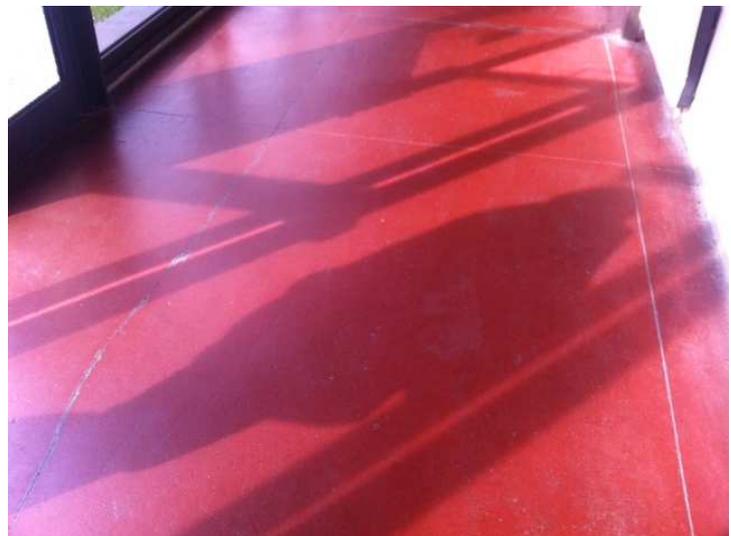
Fissuration et soulèvement des planchers (au RDC)

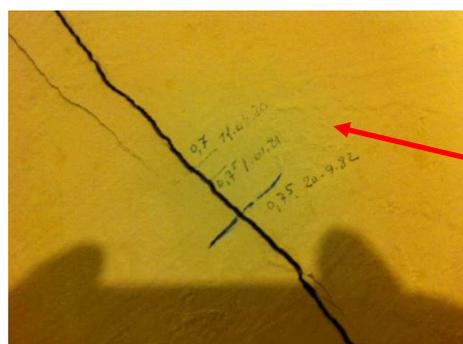
**Relevés entre
1980 et 1982**

Par ailleurs il est confirmé que certaines fissures étaient déjà apparues dès 1980 après la construction de l'unité 1 et avant achèvement des travaux de l'unité 2.

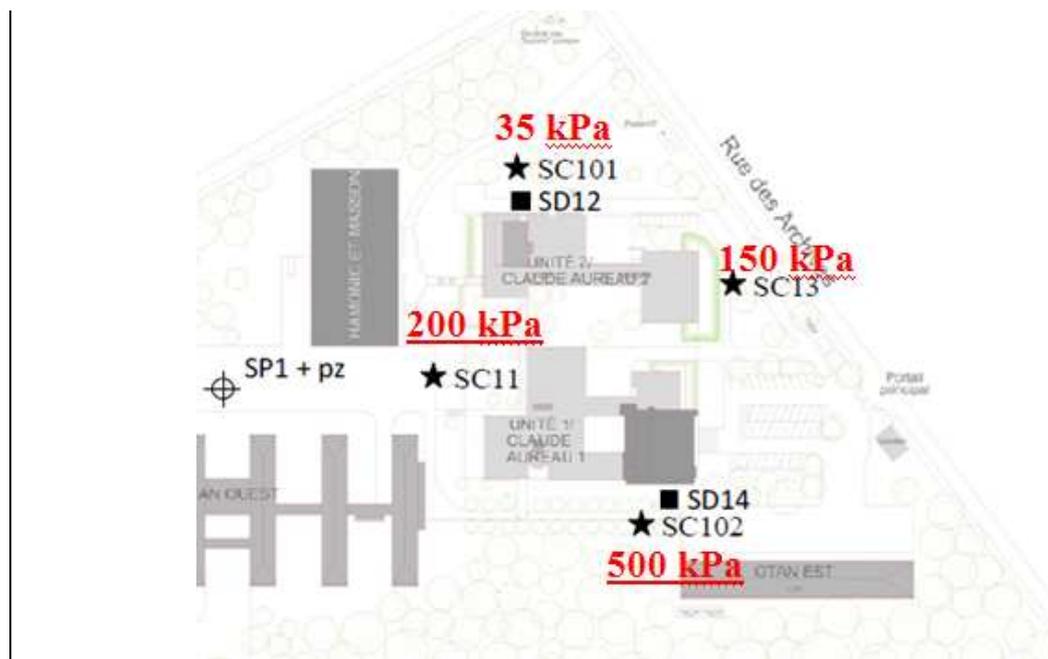
Repérages des sondages et pression de gonflement

Les 4 essais de sol ont bien mis en évidence des argiles gonflantes dans les zones de sondages et au pourtour des unités 1 et 2.

Les pressions de gonflement des argiles vont de 35kPa (3.5t/m²) jusqu'à une valeur très élevée de 500 kPa (50 t/m²).
