## **RAPPORT PRELIMINAIRE RELATIF AU SUIVI DES MOUVEMENTS DE L'OUVRAGE**

### **BATIMENTS U1 & U2 Analyse des données de campagne de mesures**

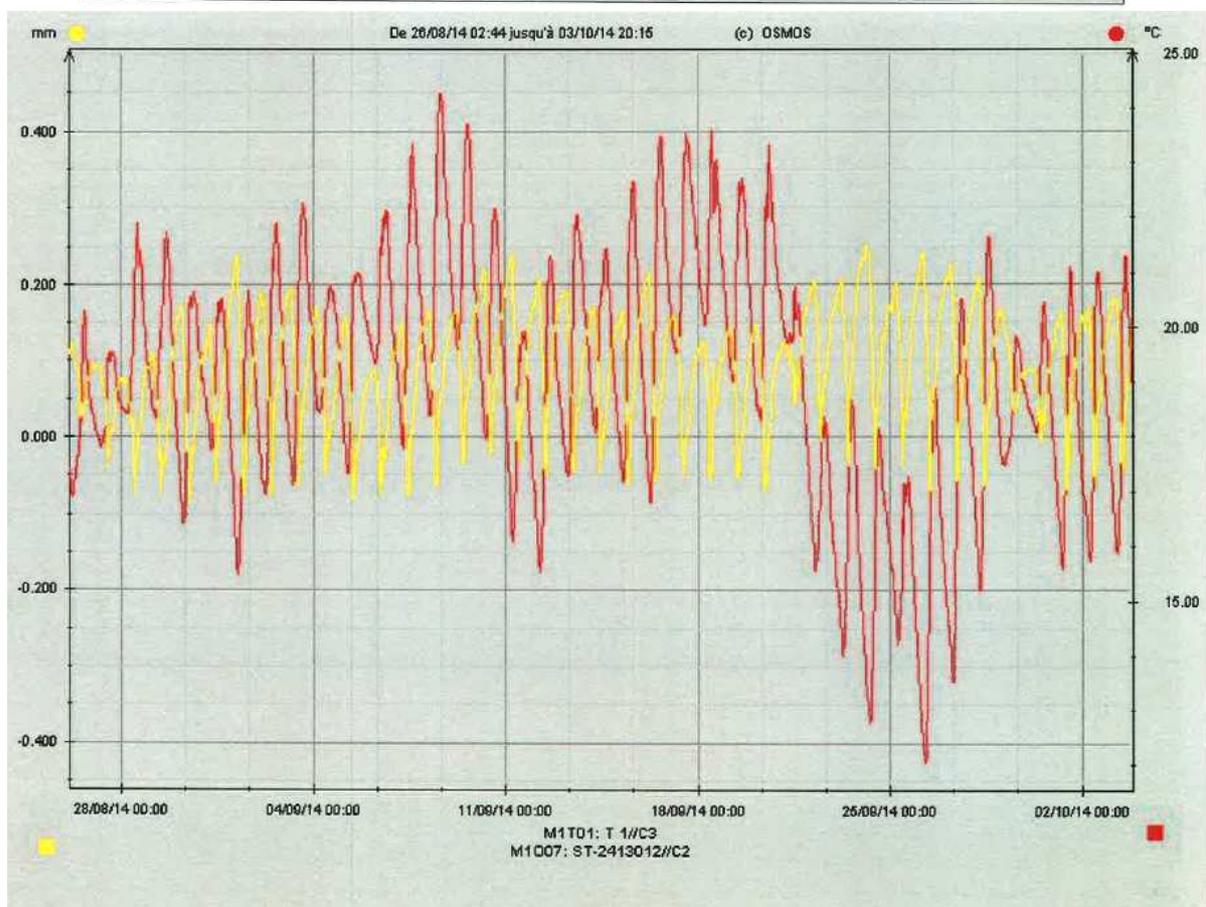
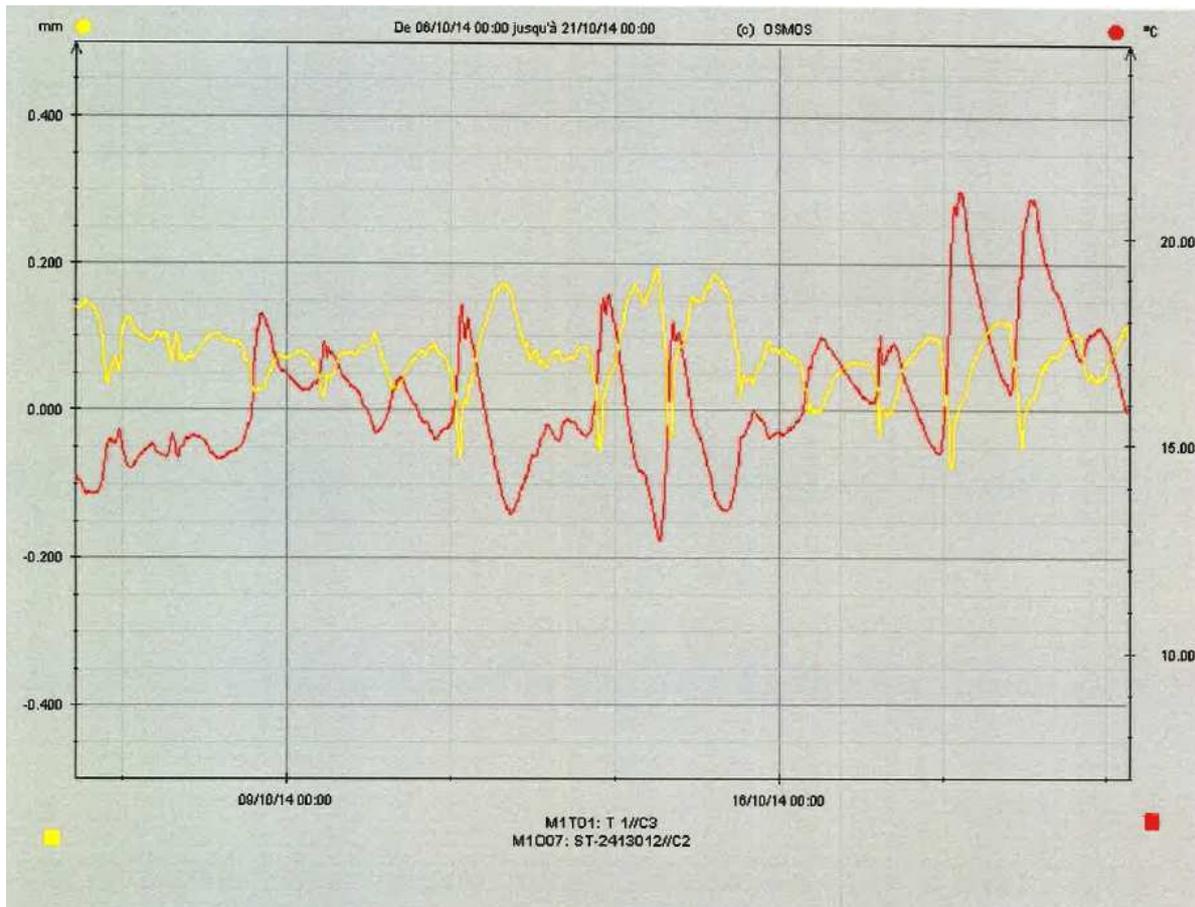
#### Corde 2

**Le fuseau des déformations des cordes optiques est compris entre -0.10mm et +0.30 mm durant plus de 90 jours**

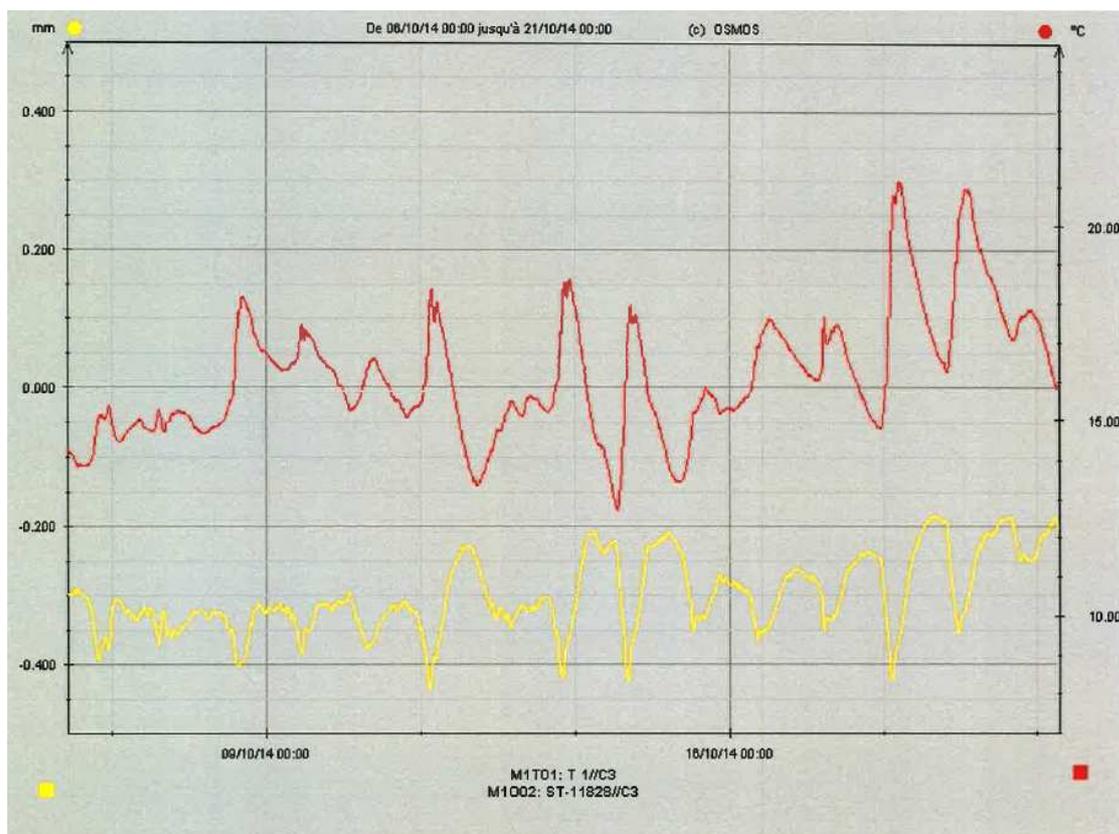
**Corde 3**

**NOTA : il y'aurait une anomalie de mesure entre le 04 septembre et le 04 octobre : A VERIFIER.**

**Le fuseau des déformations des cordes optiques est compris entre -0.55mm et +0.25 mm durant plus de 90 jours**

**Il y'a une de fortes déformations à partir du 04 octobre : A VERIFIER.**

- Pour l'Unité 1 les mouvements différentiels restent dans un fuseau d'amplitude +/- 0.25mm.
- Pour l'Unité 2 les mouvements différentiels restent dans un fuseau d'amplitude +/- 0.25mm.
- La corde 3 présente des anomalies et nécessitera une vérification préalable du dispositif.

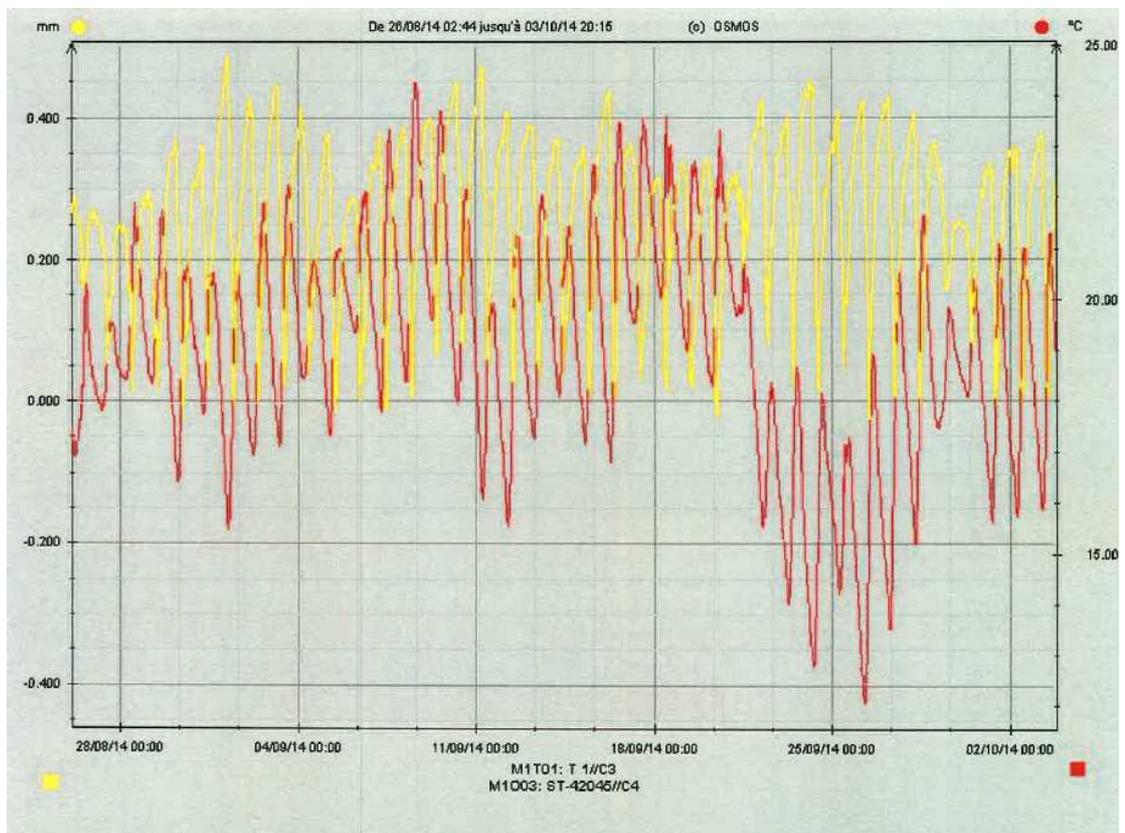
**Corde 4**

**Le fuseau des déformations des cordes optiques est compris entre -0.10 mm et +0.50 mm durant plus de 90 jours**

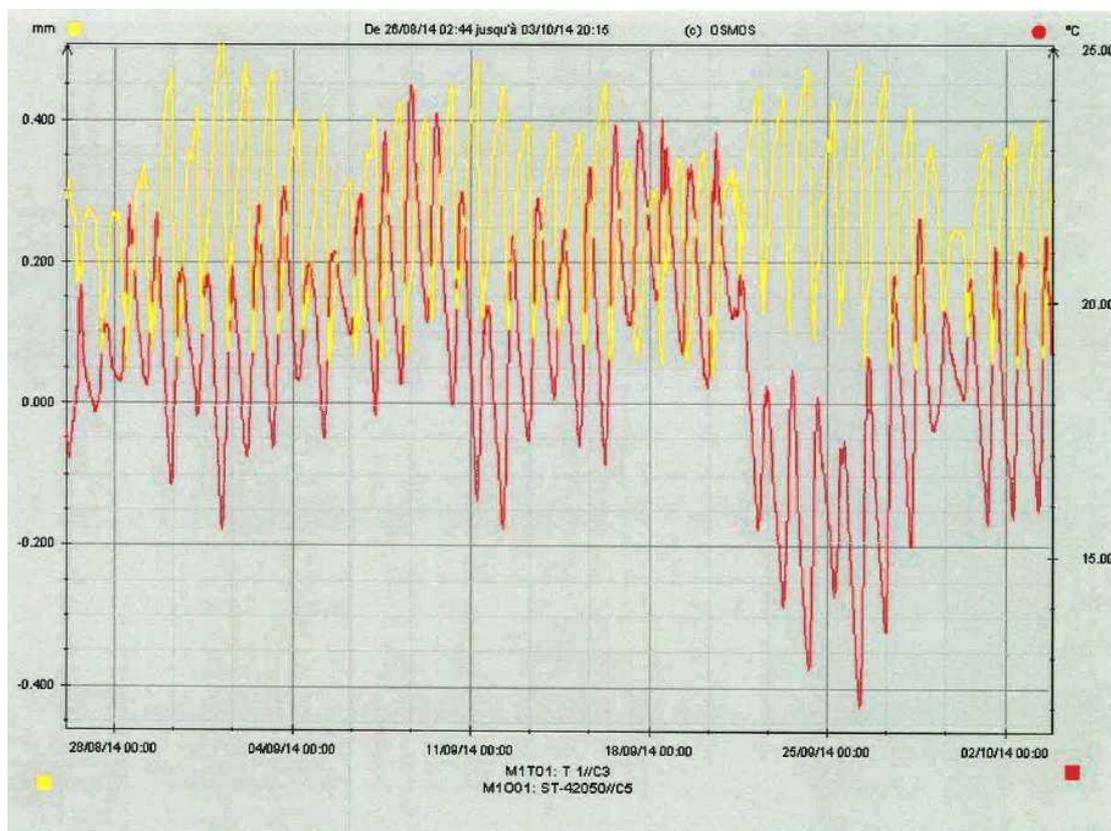
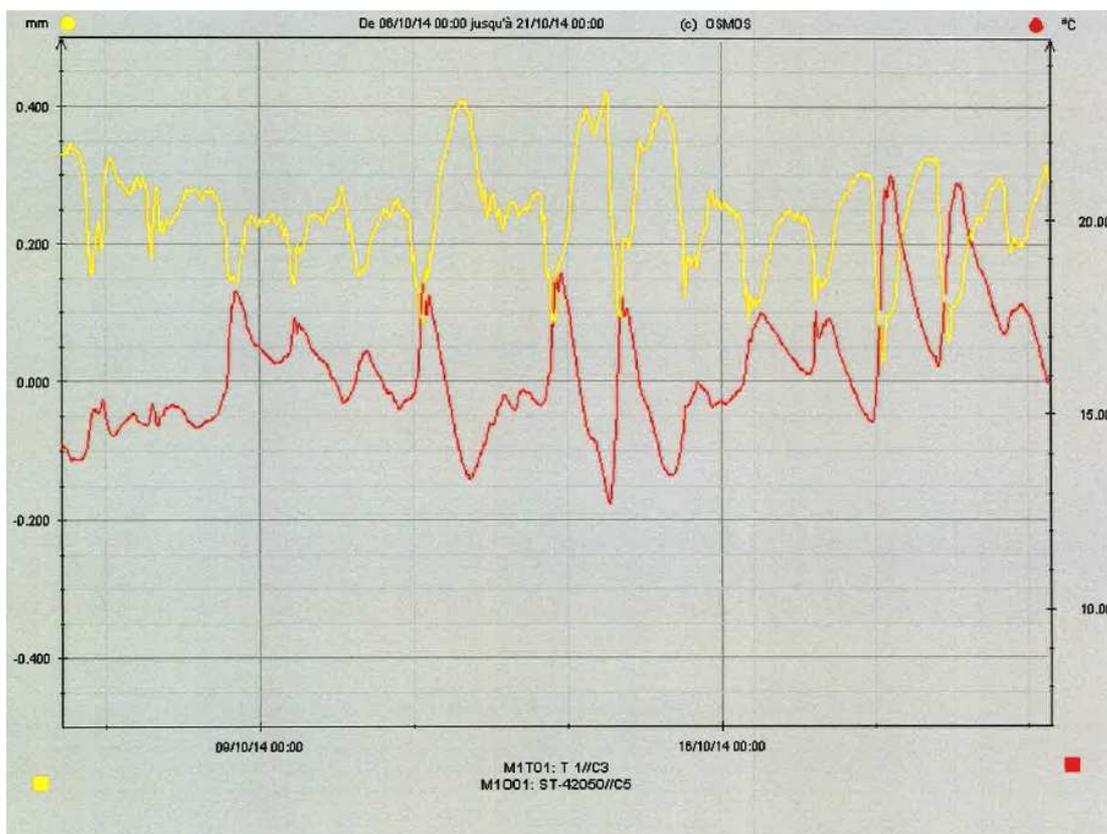
**Corde 5**

**Le fuseau des déformations des cordes optiques est compris entre +0.05 mm et +0.50 mm durant plus de 90 jours**

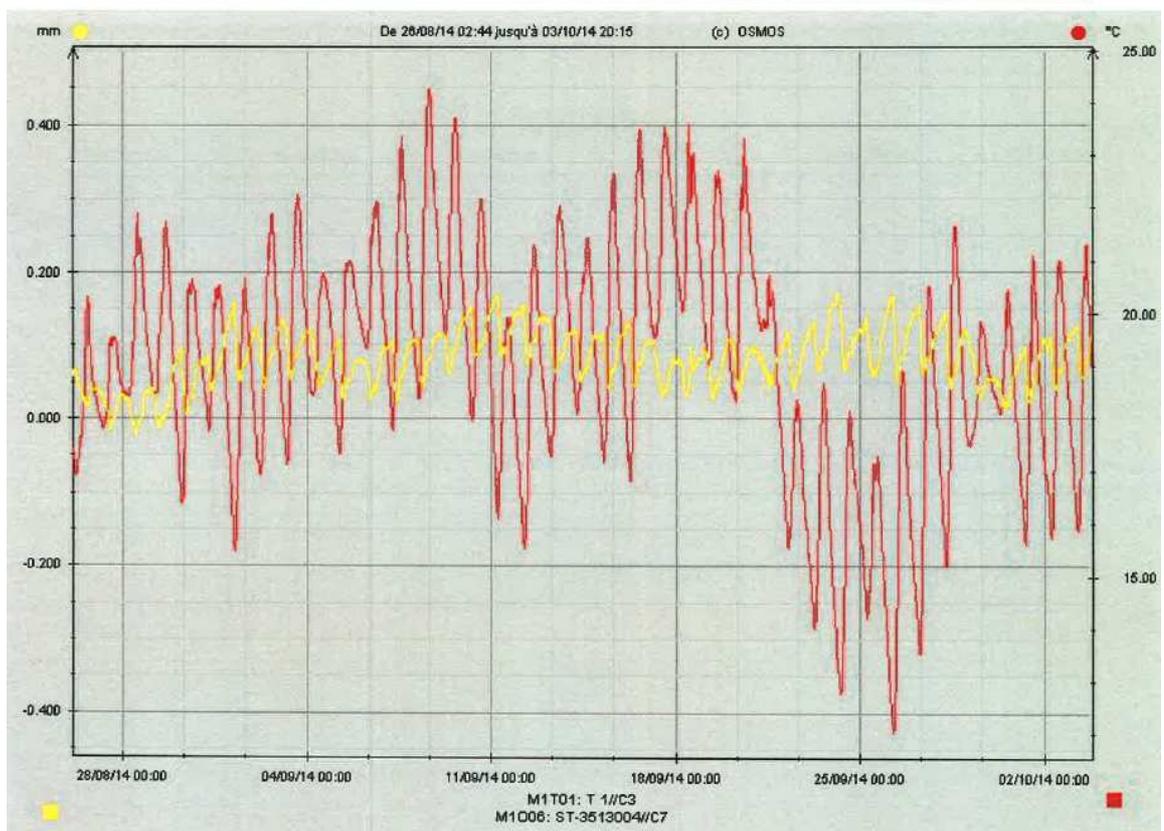
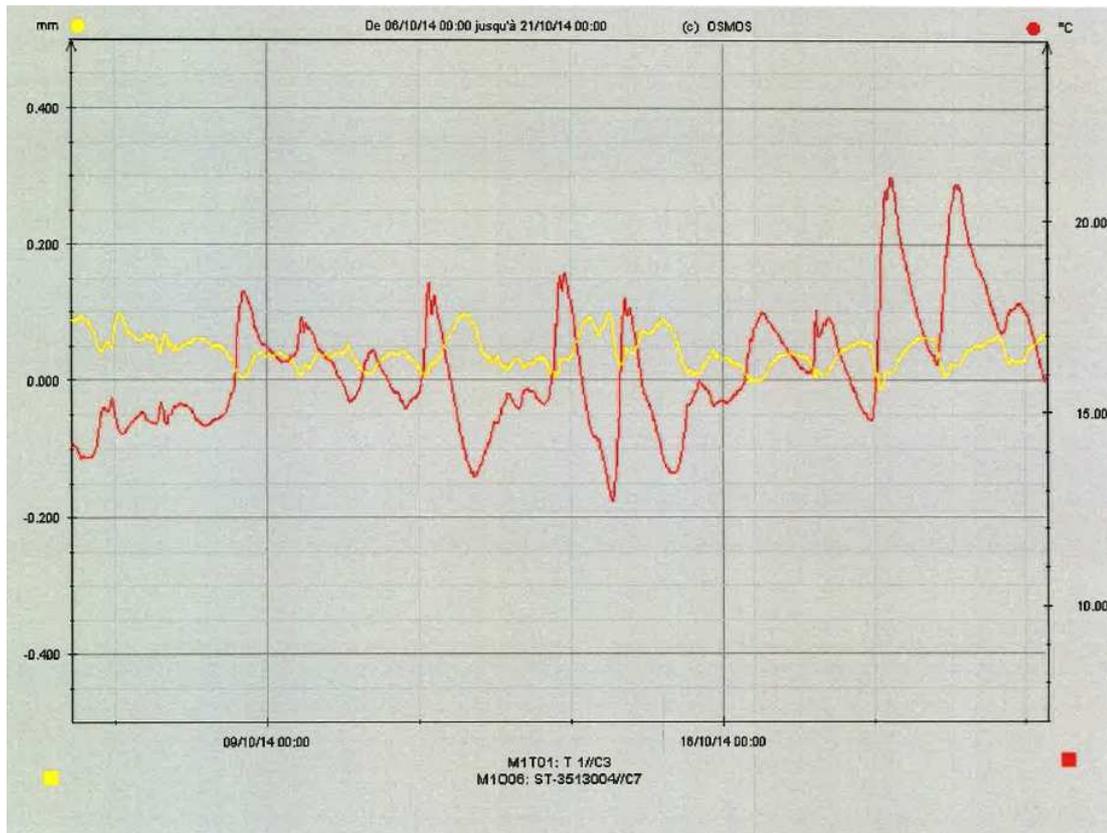
Corde 7

**Le fuseau des déformations des cordes optiques est compris entre +0.0 mm et +0.25 mm durant plus de 90 jours**

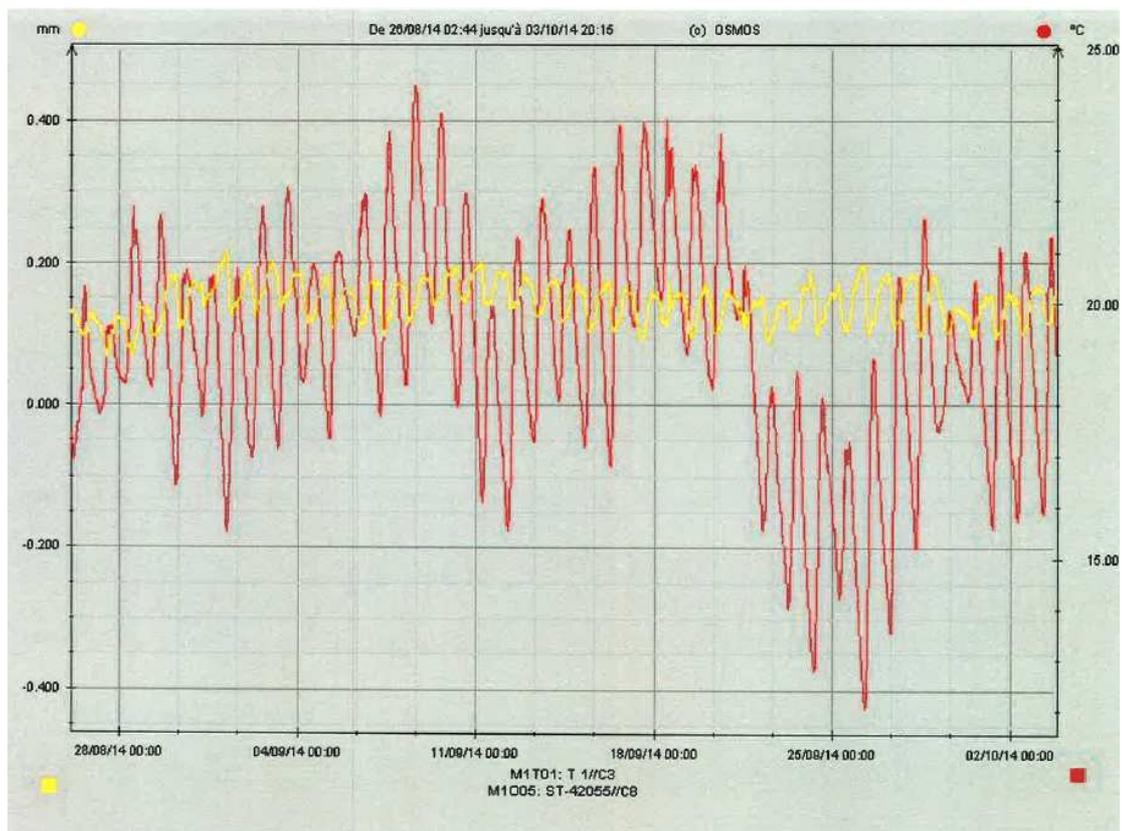
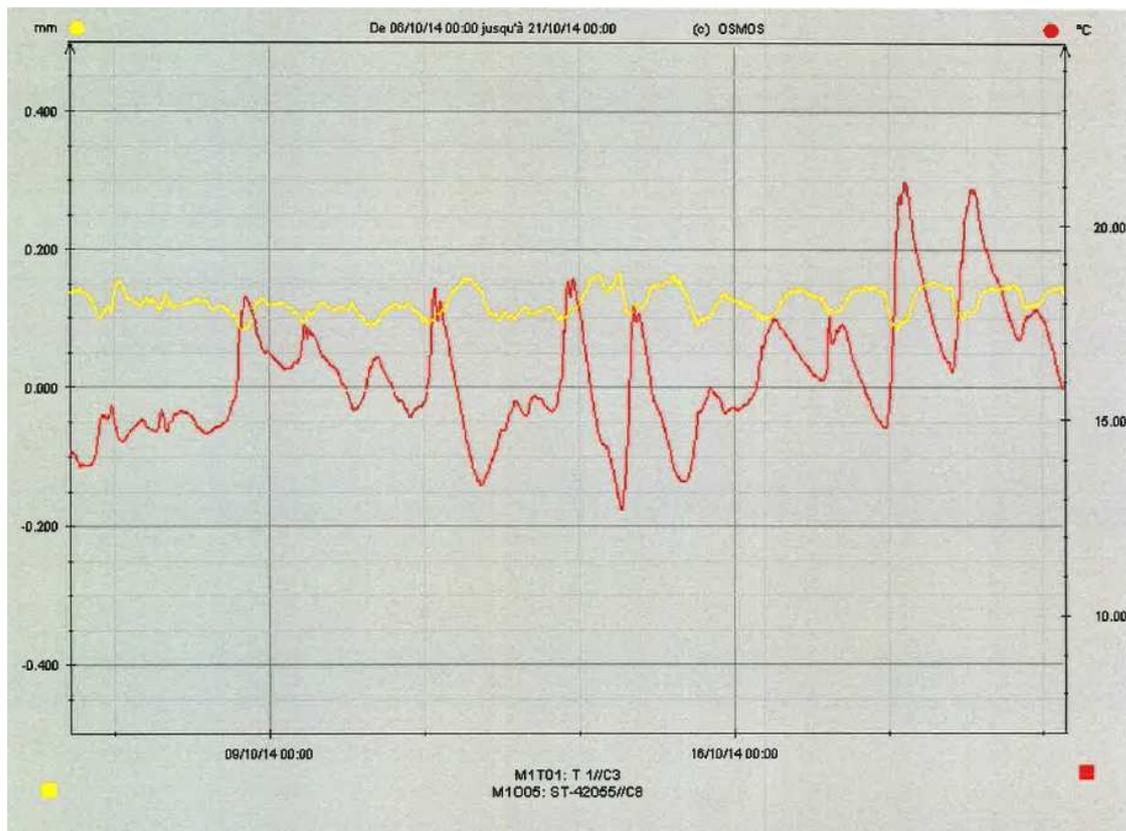
**Corde 8**

**Le fuseau des déformations des cordes optiques est compris entre +0.05 mm et +0.25 mm durant plus de 90 jours**

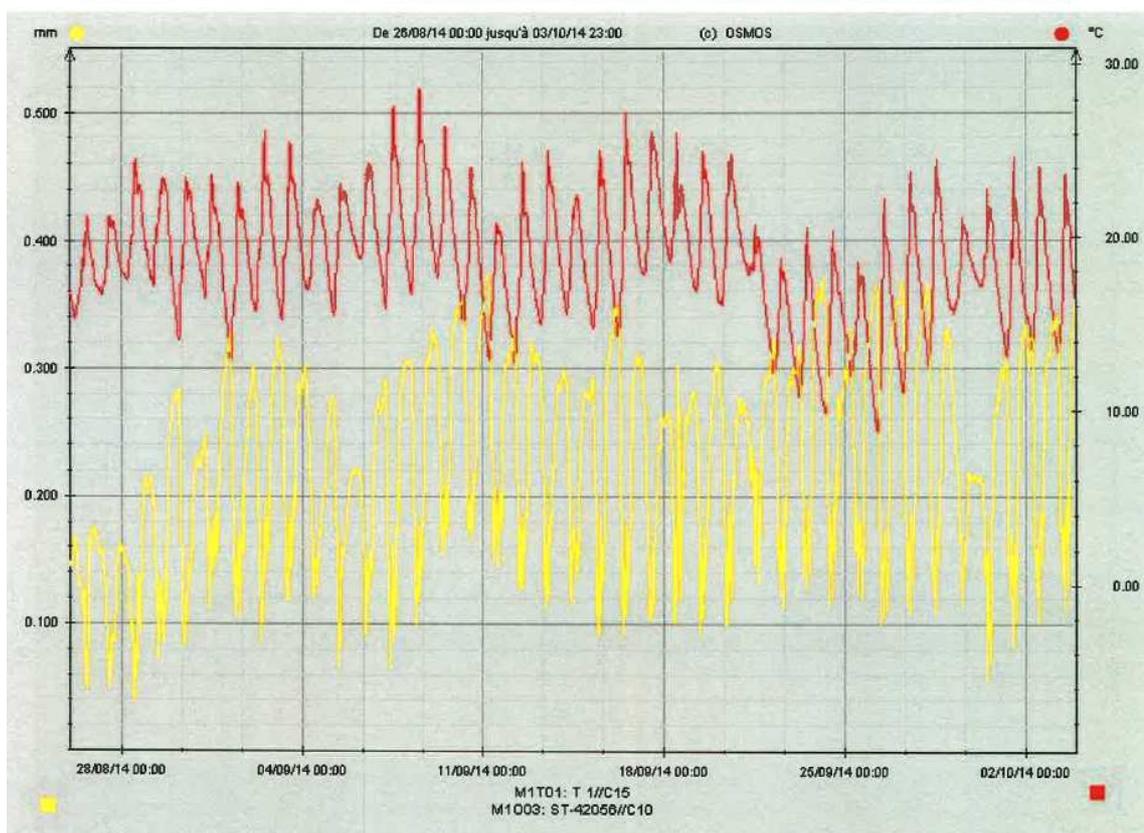
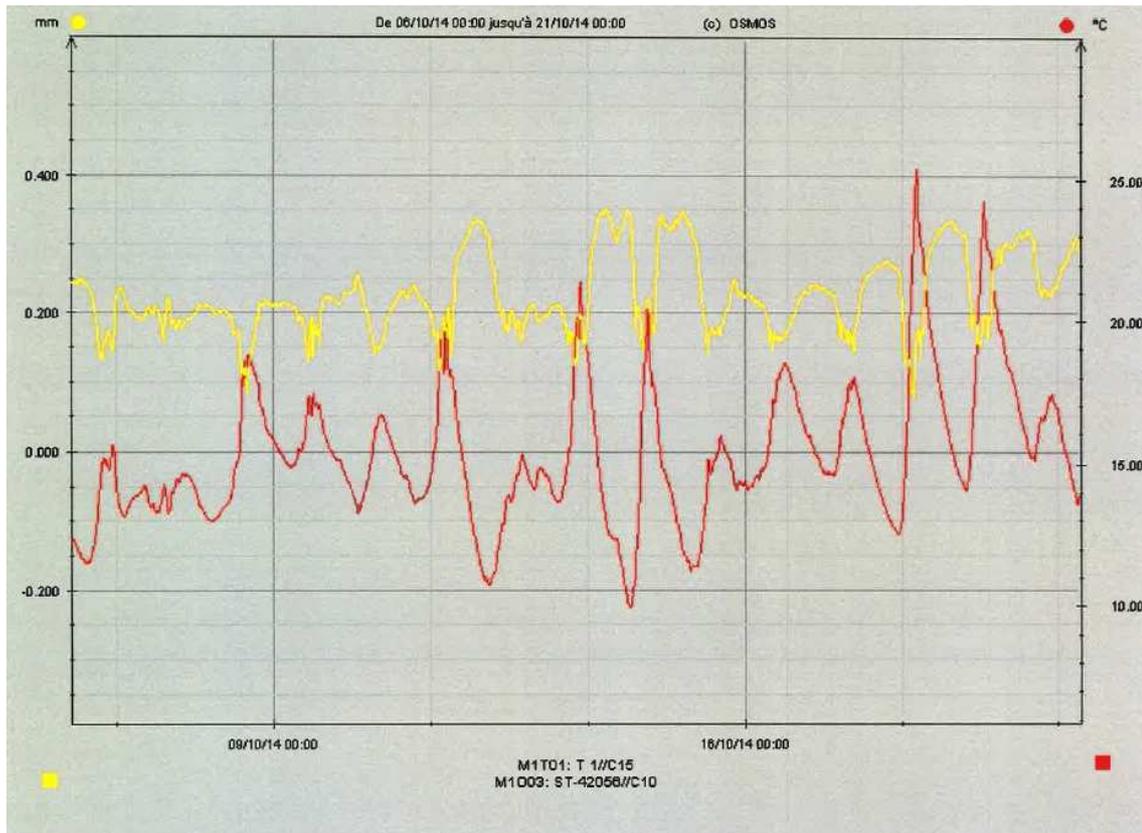
#### Corde 10

**Le fuseau des déformations des cordes optiques est compris entre +0.05 mm et +0.35 mm durant plus de 90 jours**

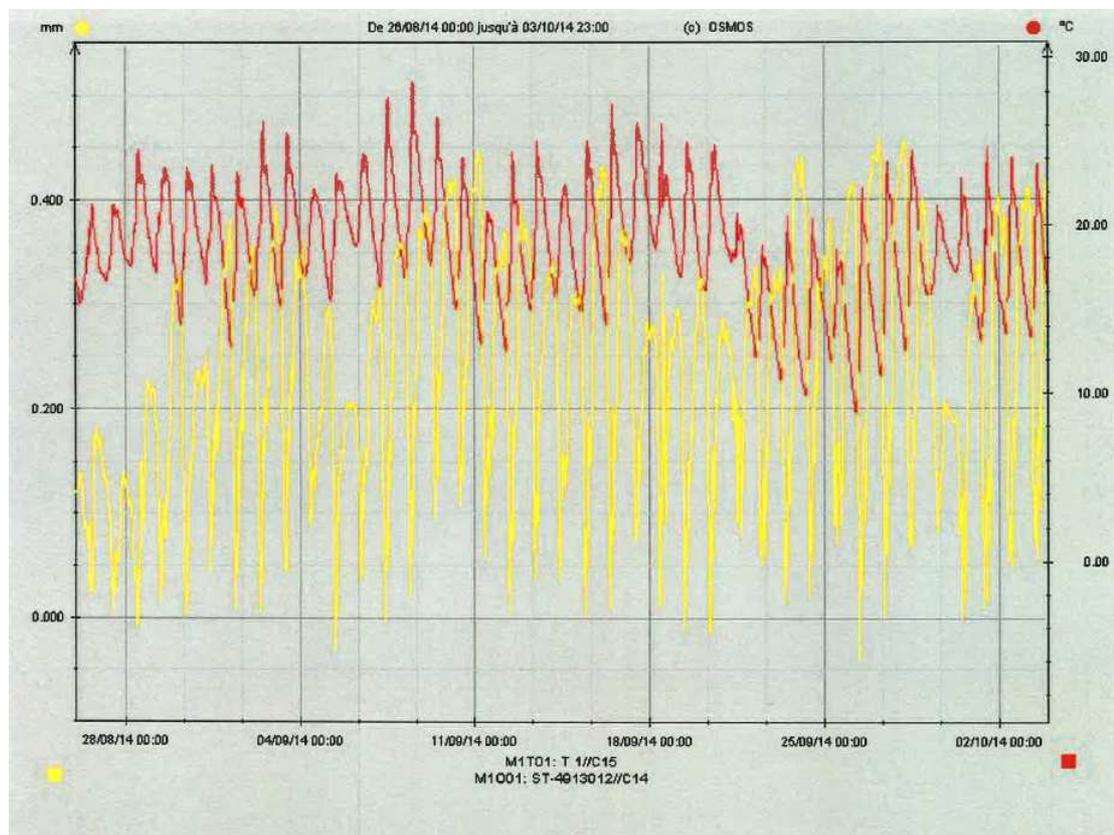
**Corde 14**

**Le fuseau des déformations des cordes optiques est compris entre -0.05 mm et +0.55 mm durant plus de 90 jours**

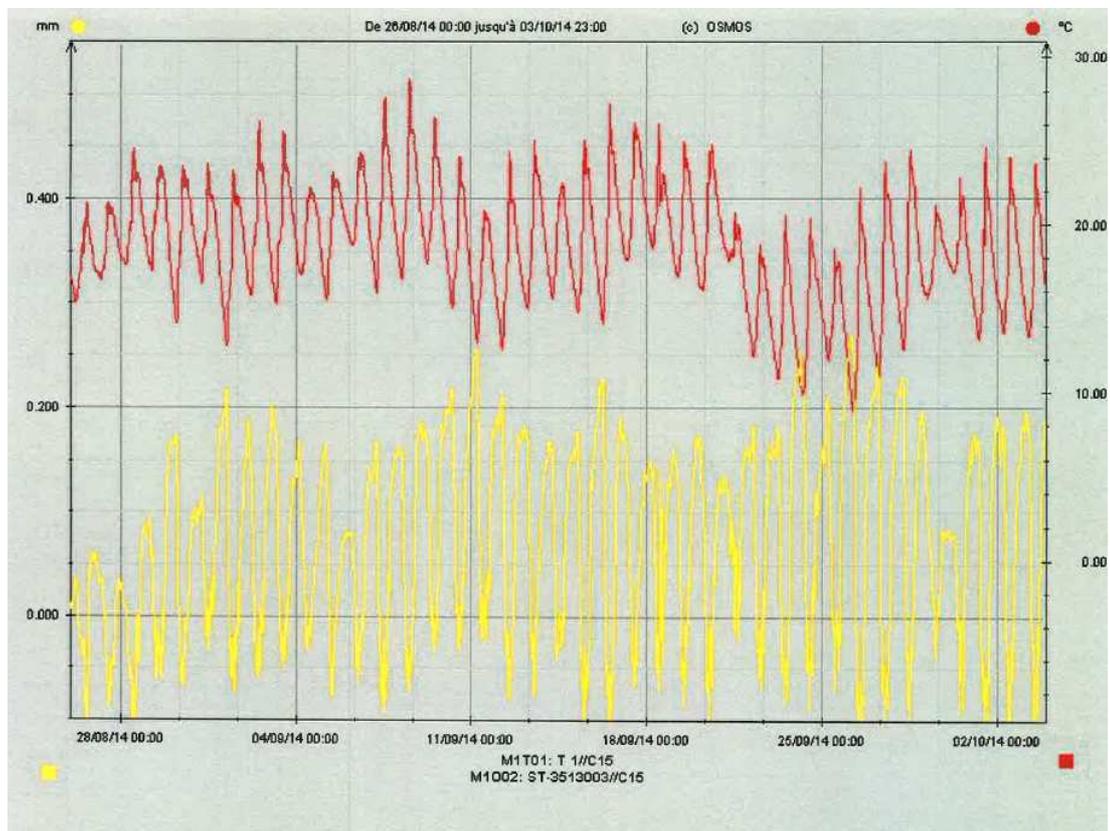
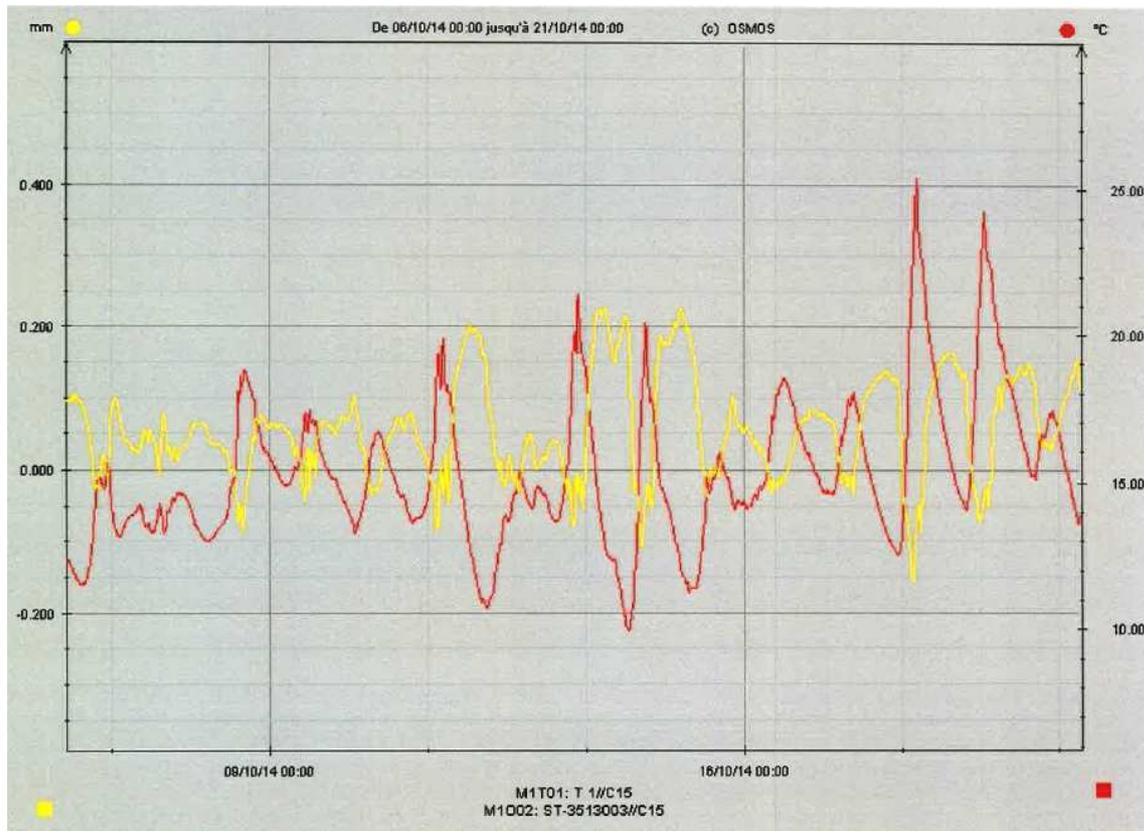
**Corde 15**

**Le fuseau des déformations des cordes optiques est compris entre -0.15 mm et +0.35 mm durant plus de 90 jours**

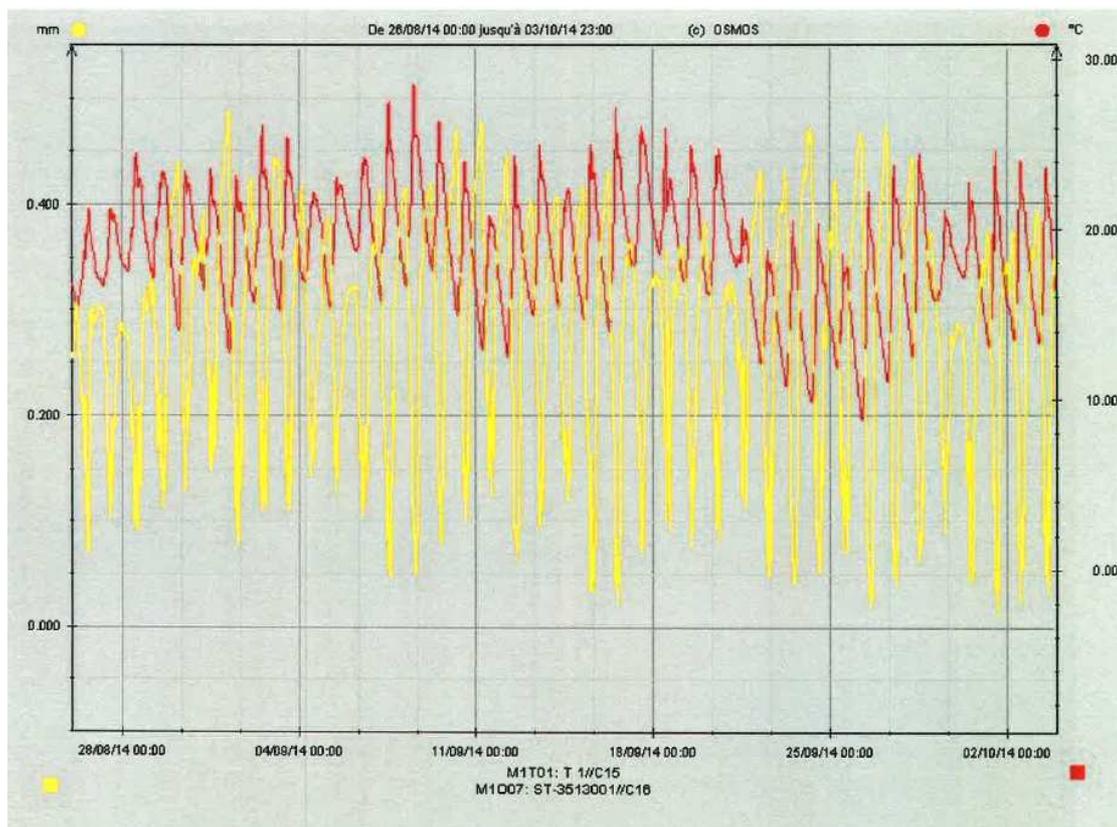
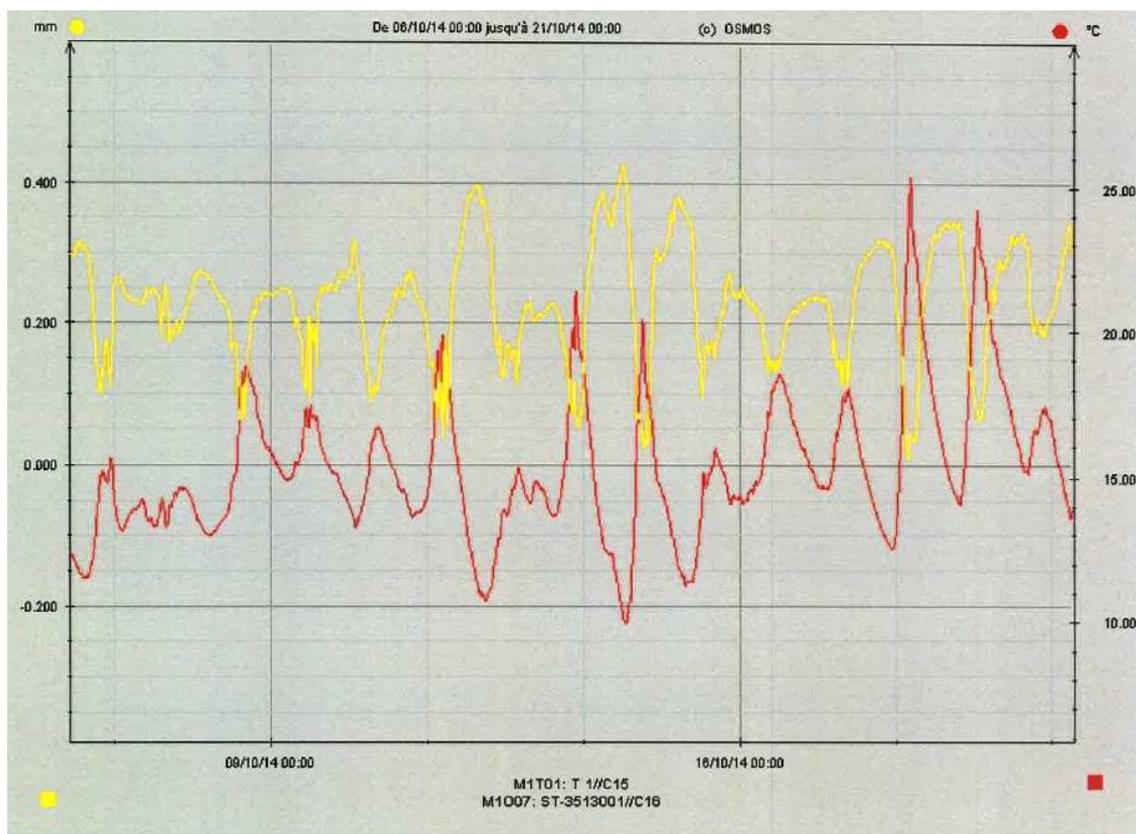
**Corde 16**

**Le fuseau des déformations des cordes optiques est compris entre +0.0 mm et +0.55 mm durant plus de 90 jours**

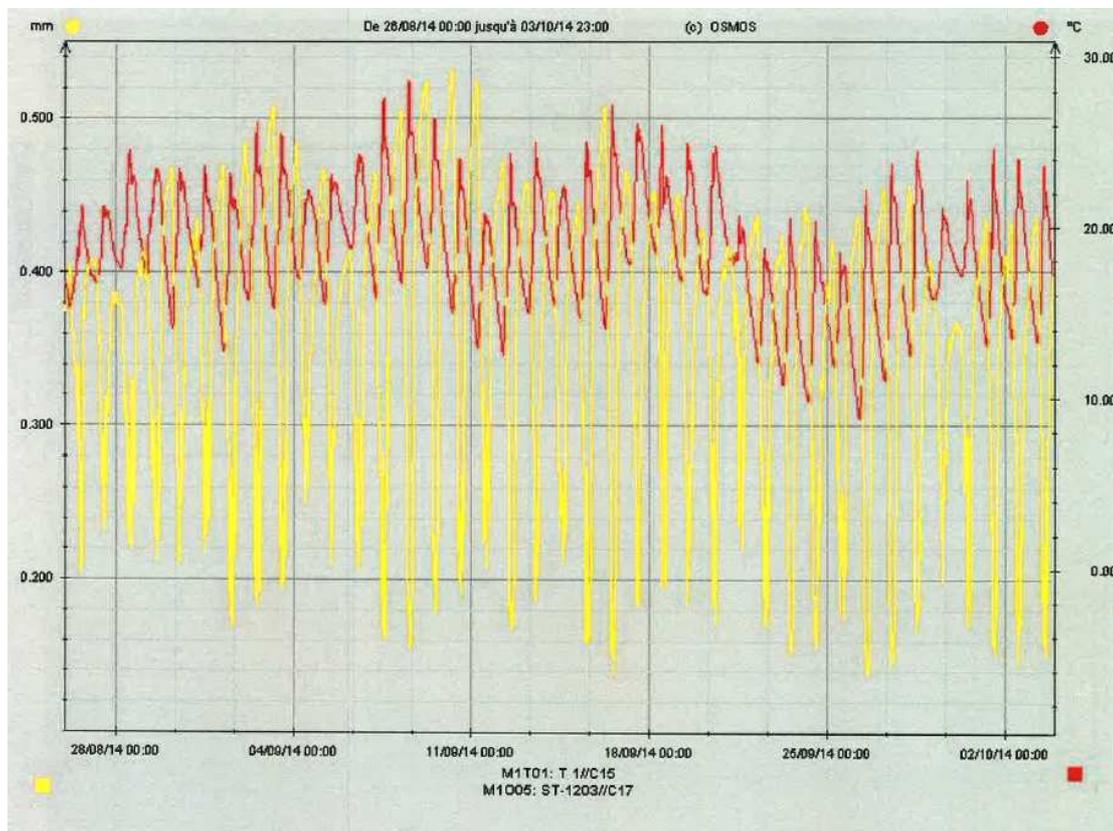
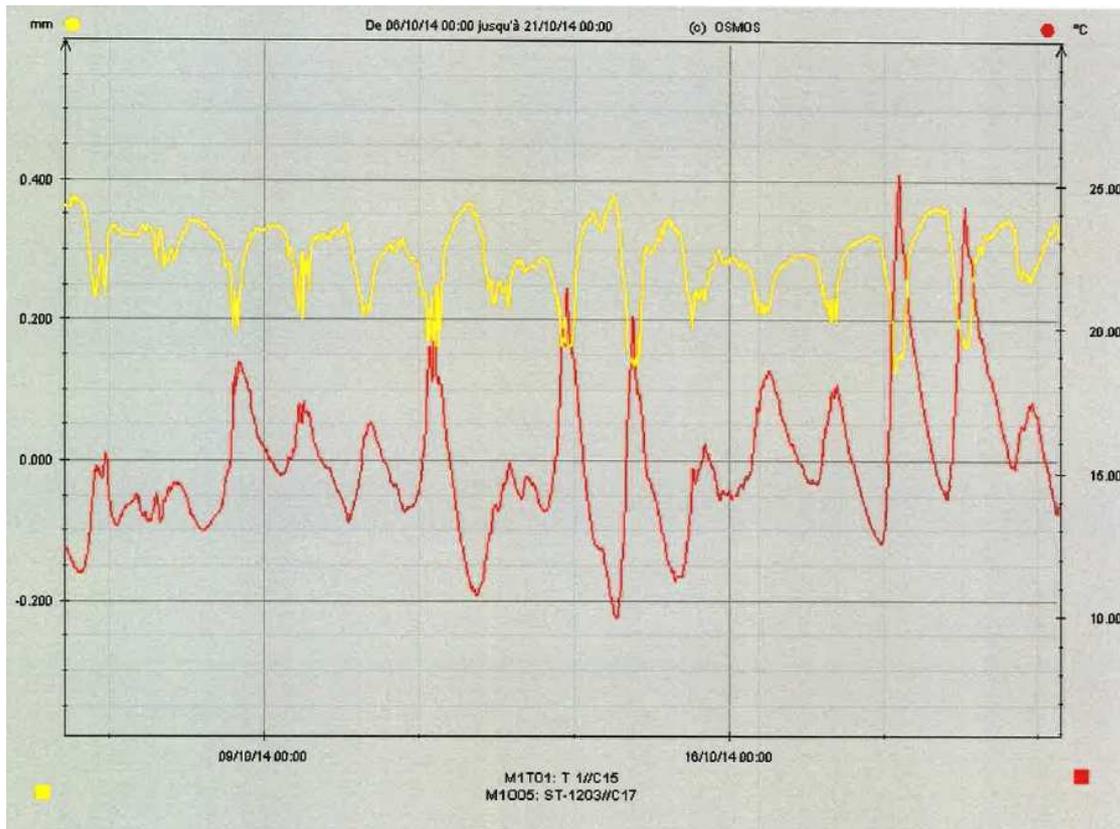
**Corde 17**

**Le fuseau des déformations des cordes optiques est compris entre +0.0 mm et +0.60 mm durant plus de 90 jours**

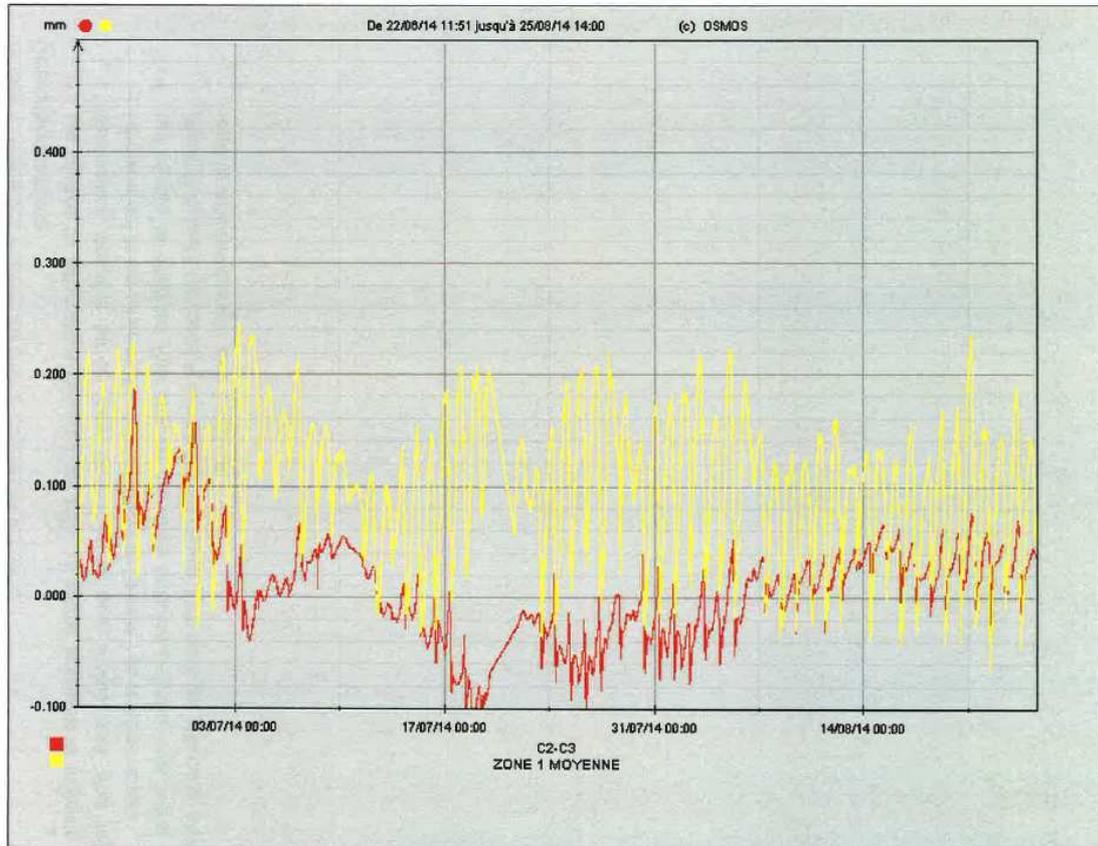
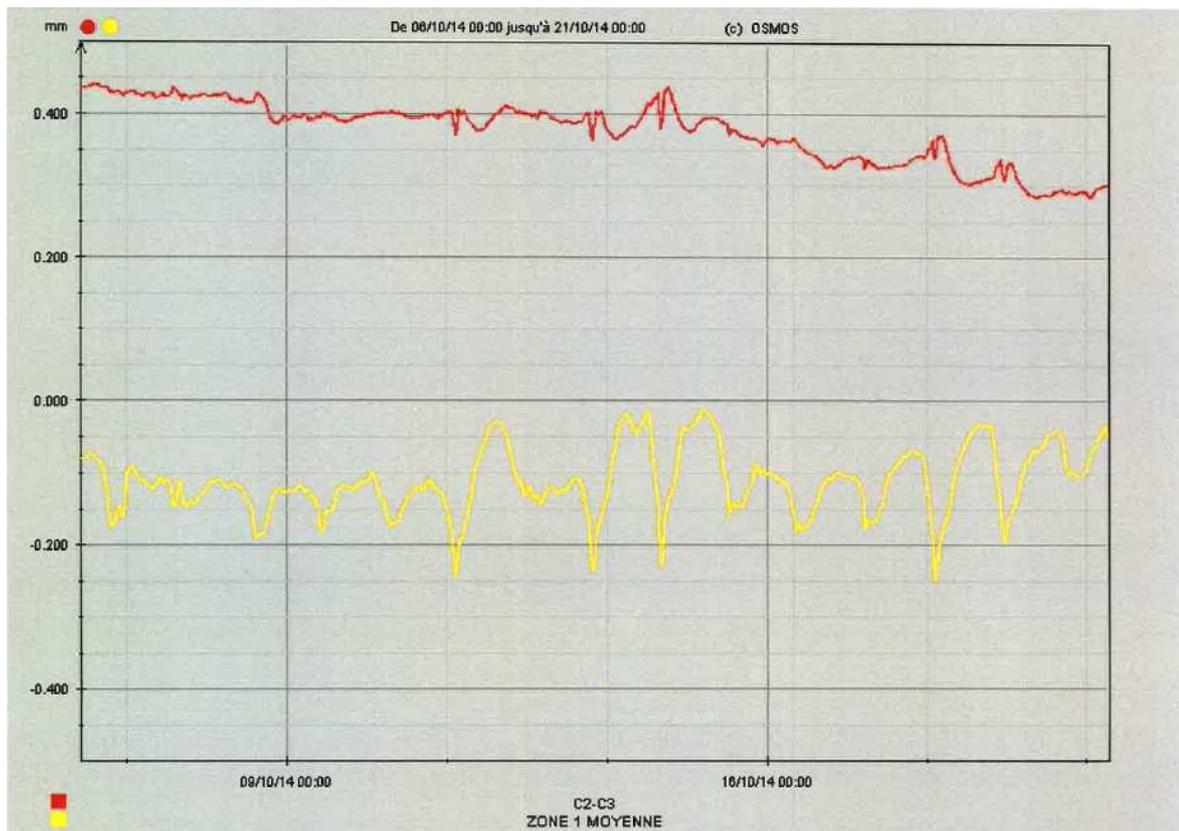
**Zone 1 : Le différentiel entre les cordes C2 et C3 reste dans un fuseau d'amplitude de +/-0.25 mm depuis plus de 90 jours**

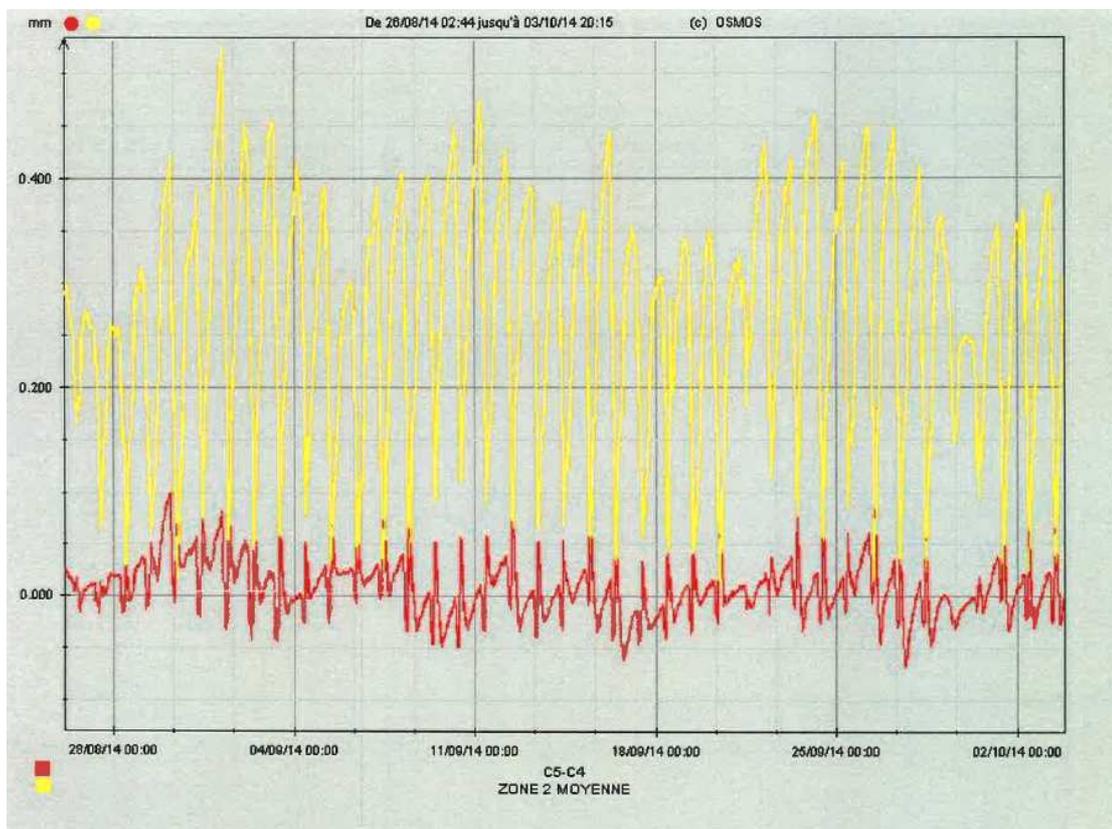
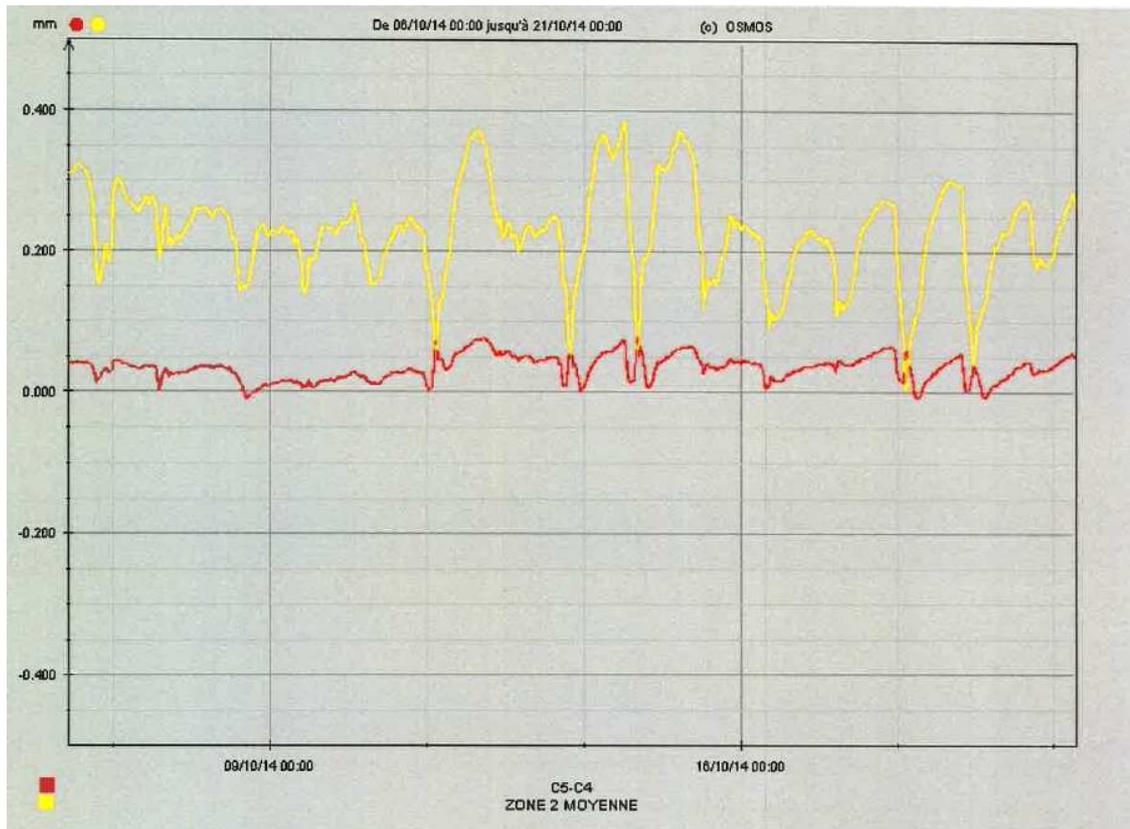
**Zone 2 : Le différentiel entre les cordes C4 et C5 reste dans un fuseau d'amplitude +/- 0.10mm depuis plus de 90 jours**
