## **RAPPORT PRELIMINAIRE RELATIF AU SUIVI DES MOUVEMENTS DE L'OUVRAGE**

### **BATIMENTS U1 & U2 Analyse des données de campagne de mesures**

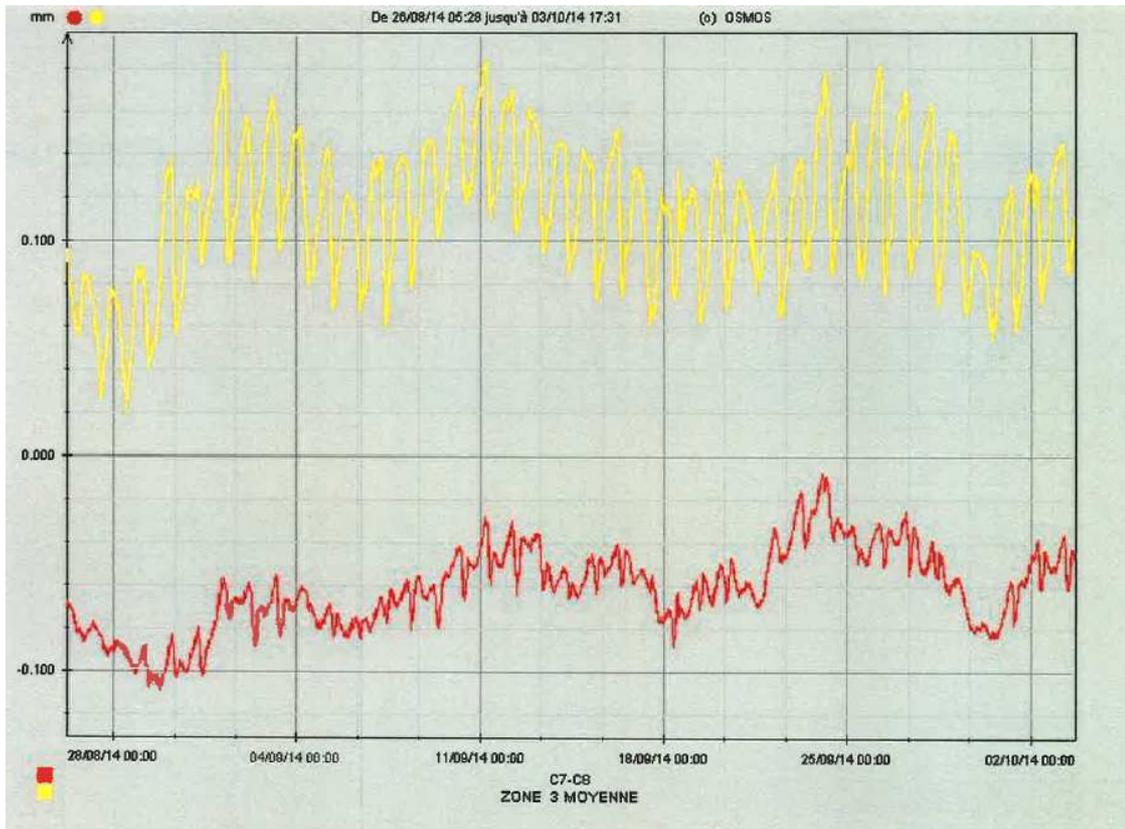
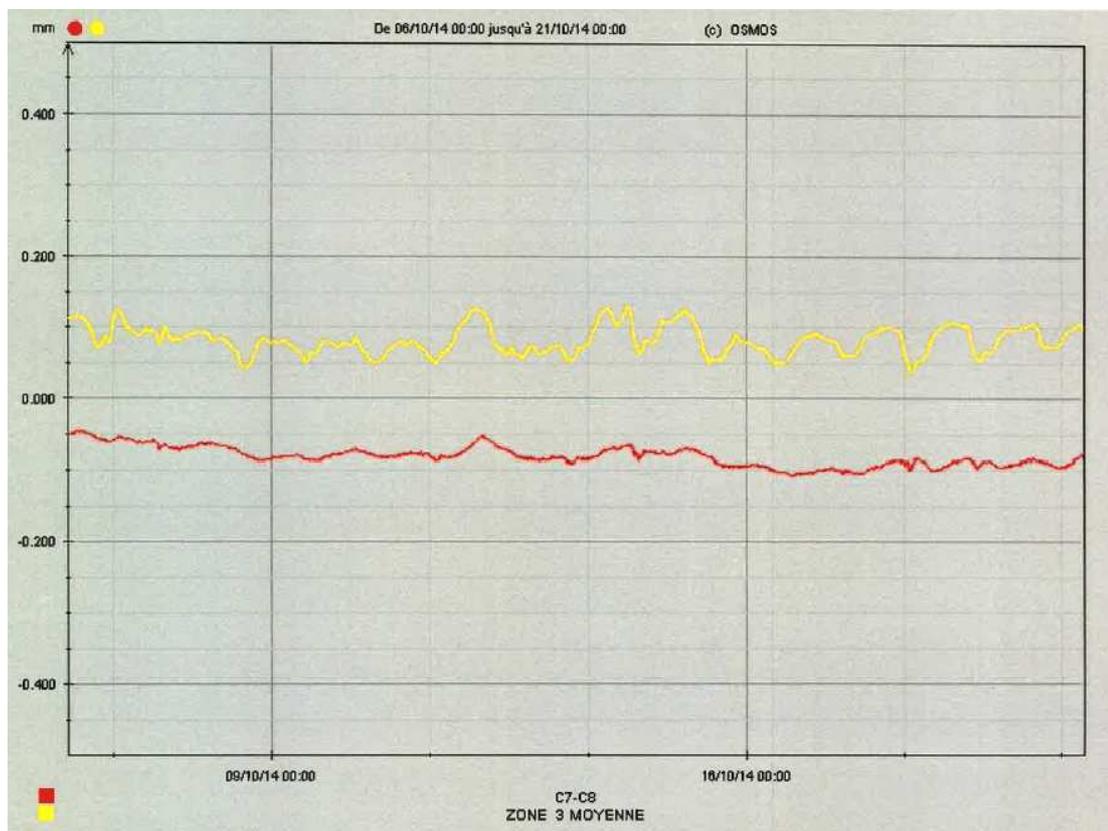
**Zone 3 : Le différentiel entre les cordes C7 et C8 reste stable autour de +/- 0.10mm depuis plus de 90 jours**

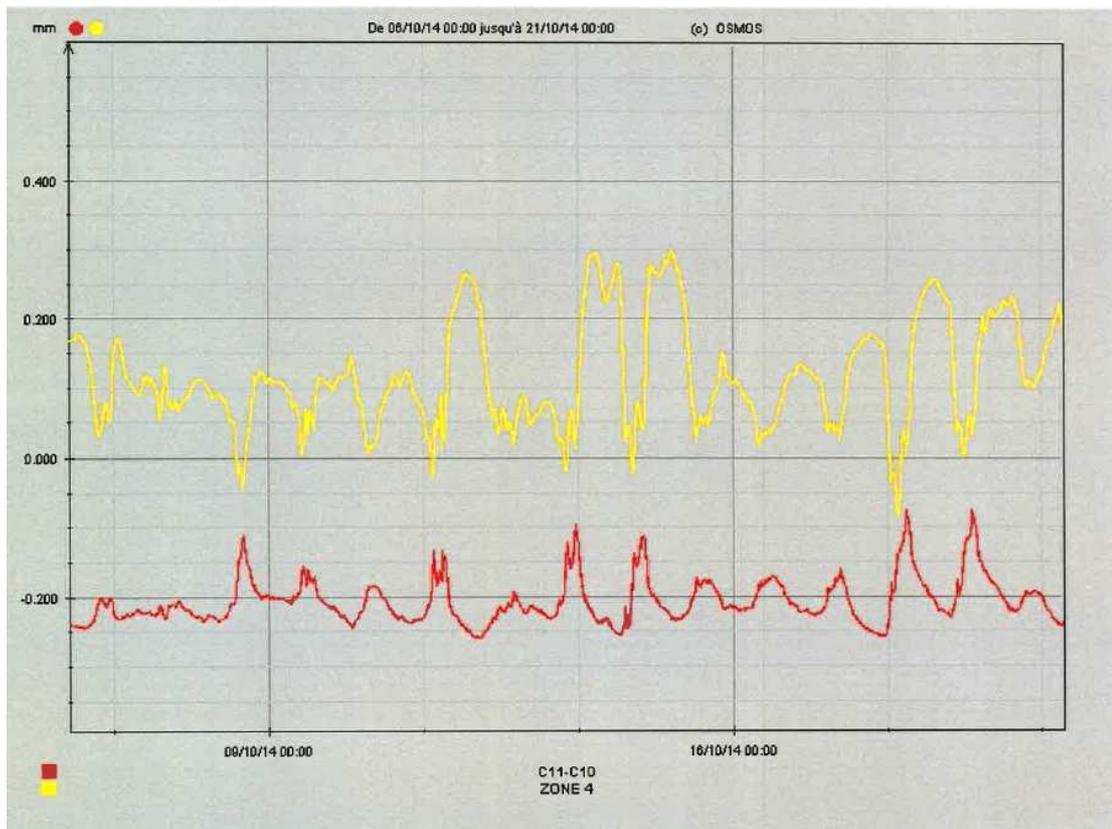
**Zone 4 : Le différentiel entre les cordes C11 et C10 s'élargit régulièrement et semble se stabiliser autour de +/-0.20mm**

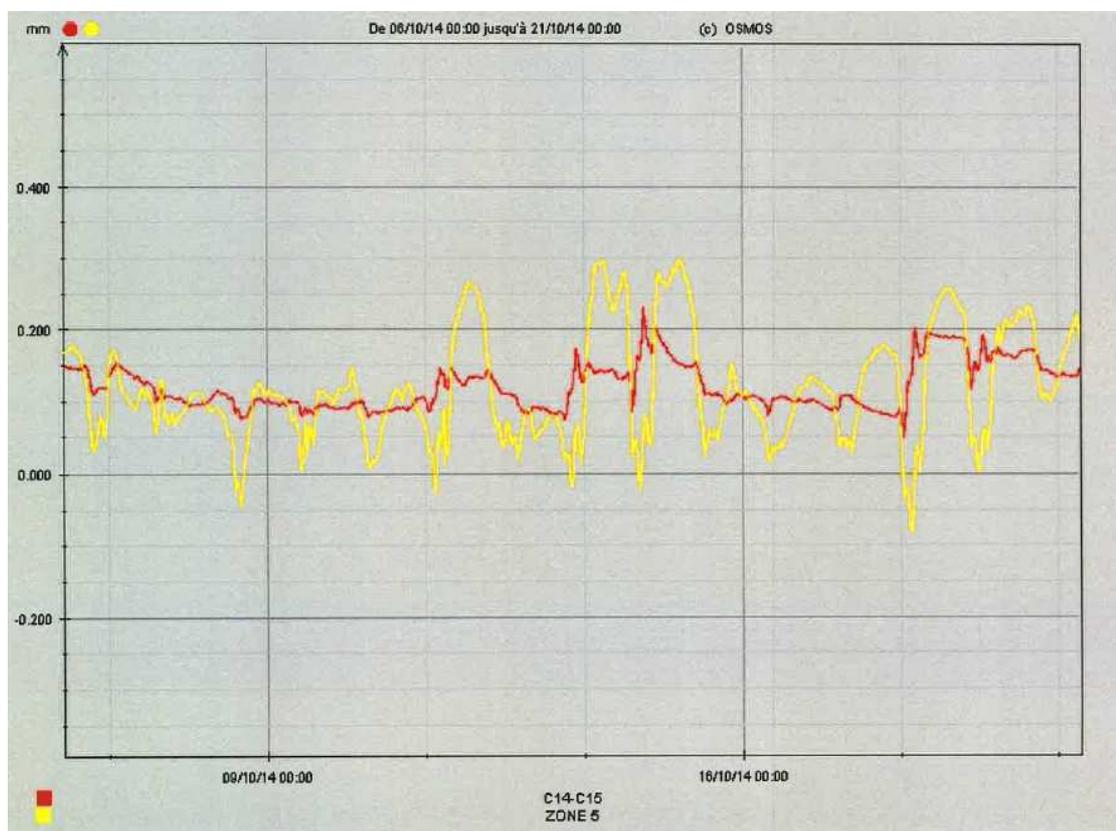
**Zone 5 : Le différentiel entre les cordes C14 et C15 reste dans un fuseau d'amplitude 0.25mm depuis plus de 90 jours**

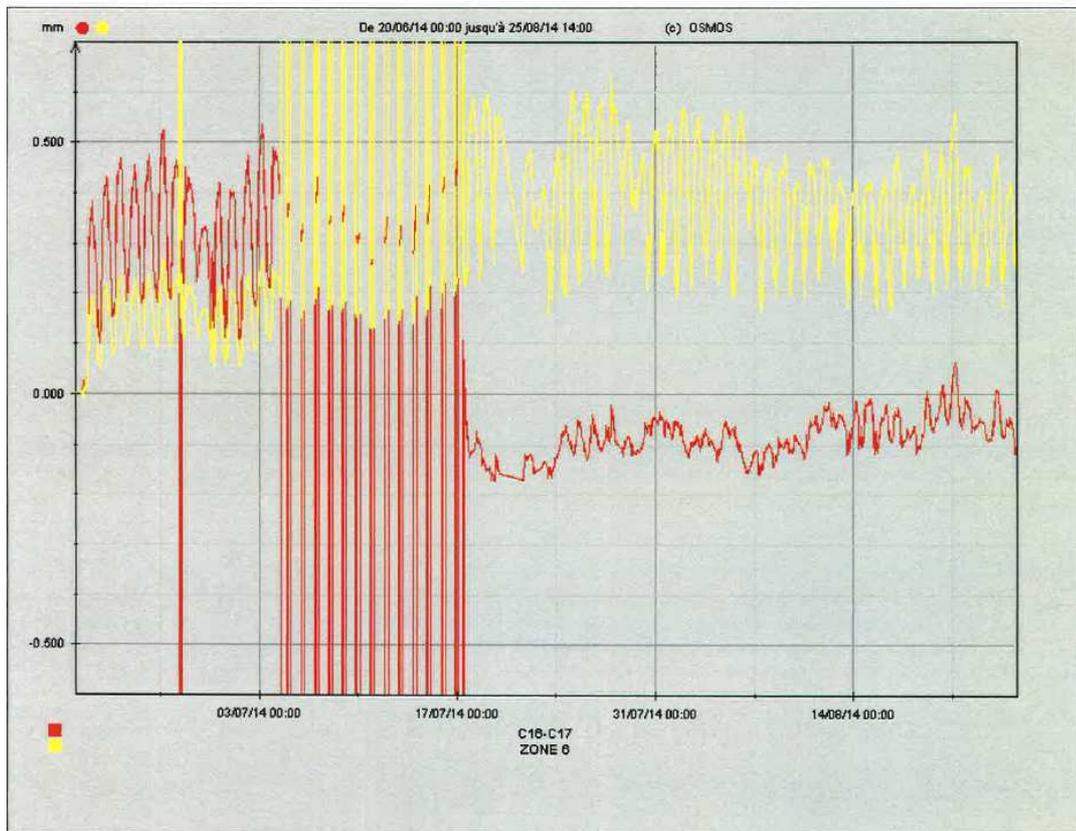
**Zone 6 : Le différentiel entre les cordes C16 et C17 reste dans un fuseau d'amplitude 0.20mm depuis plus de 90 jours**

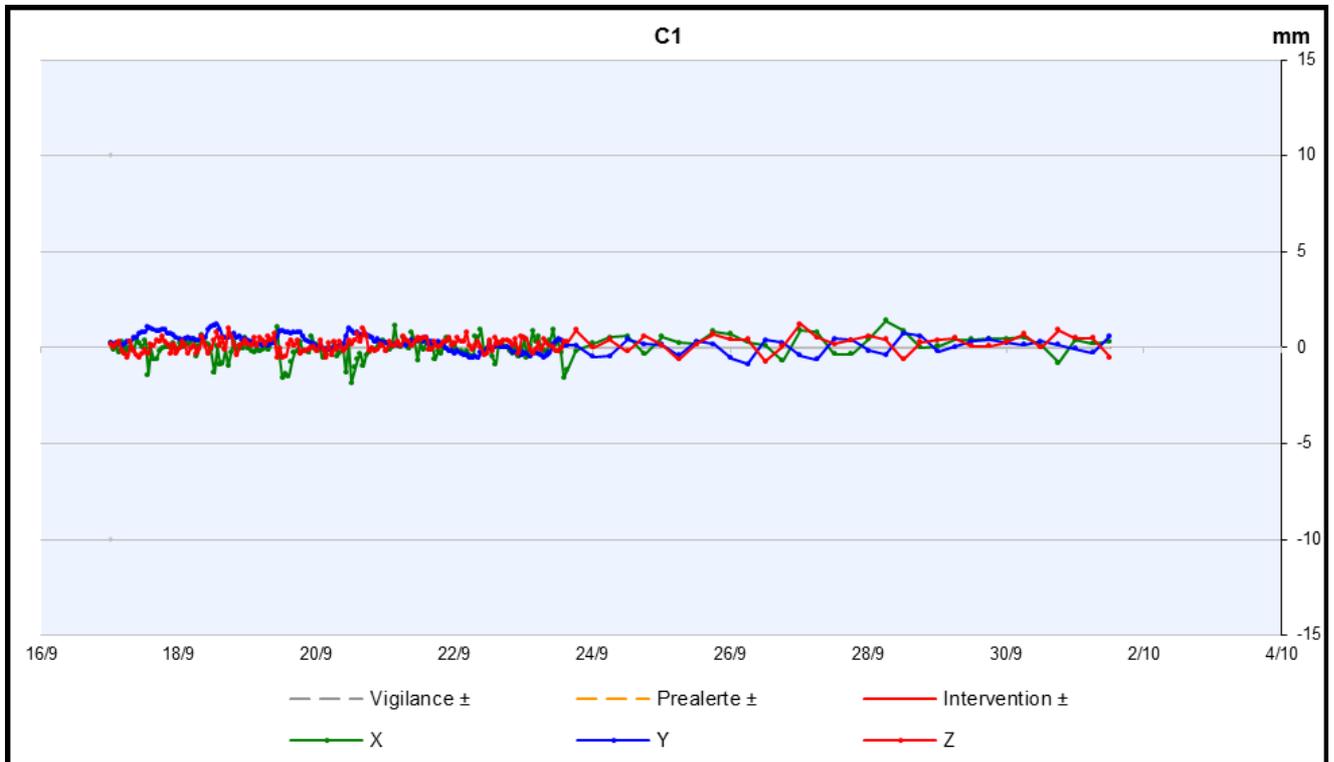
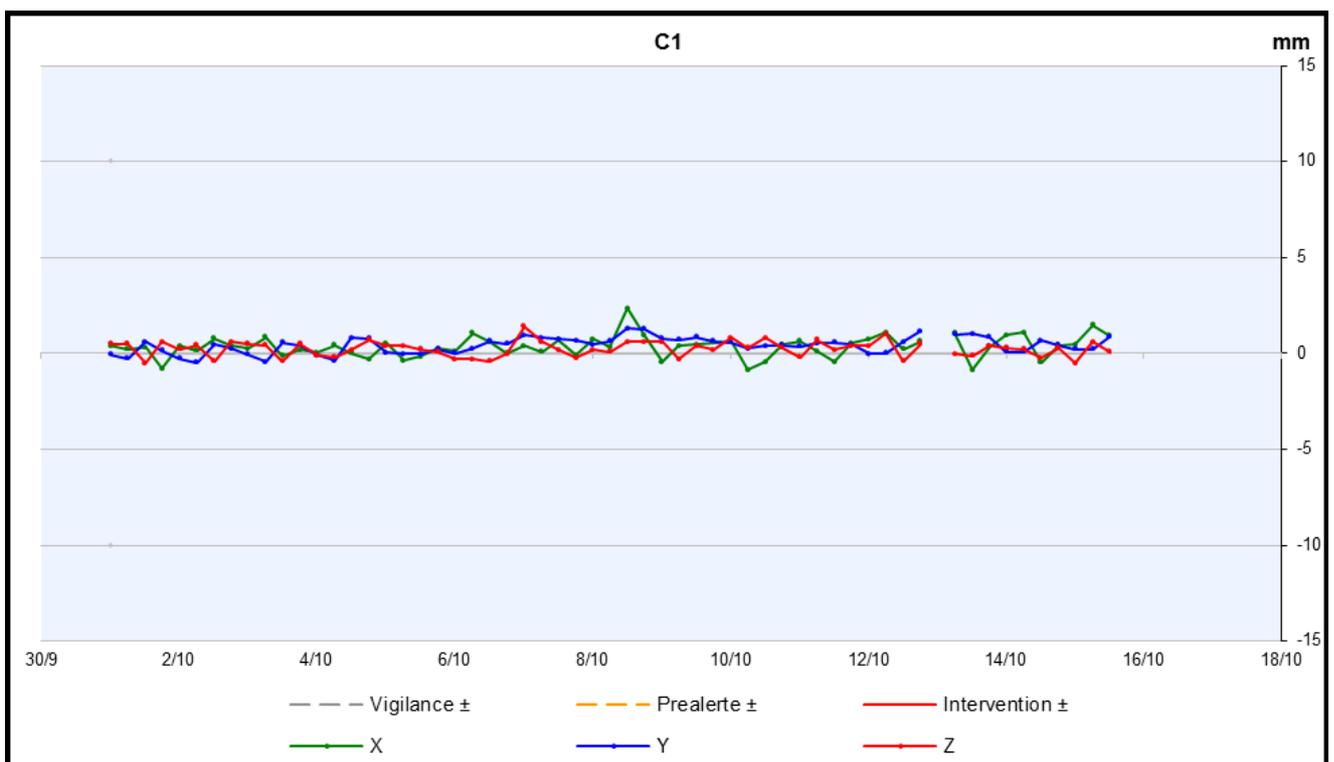
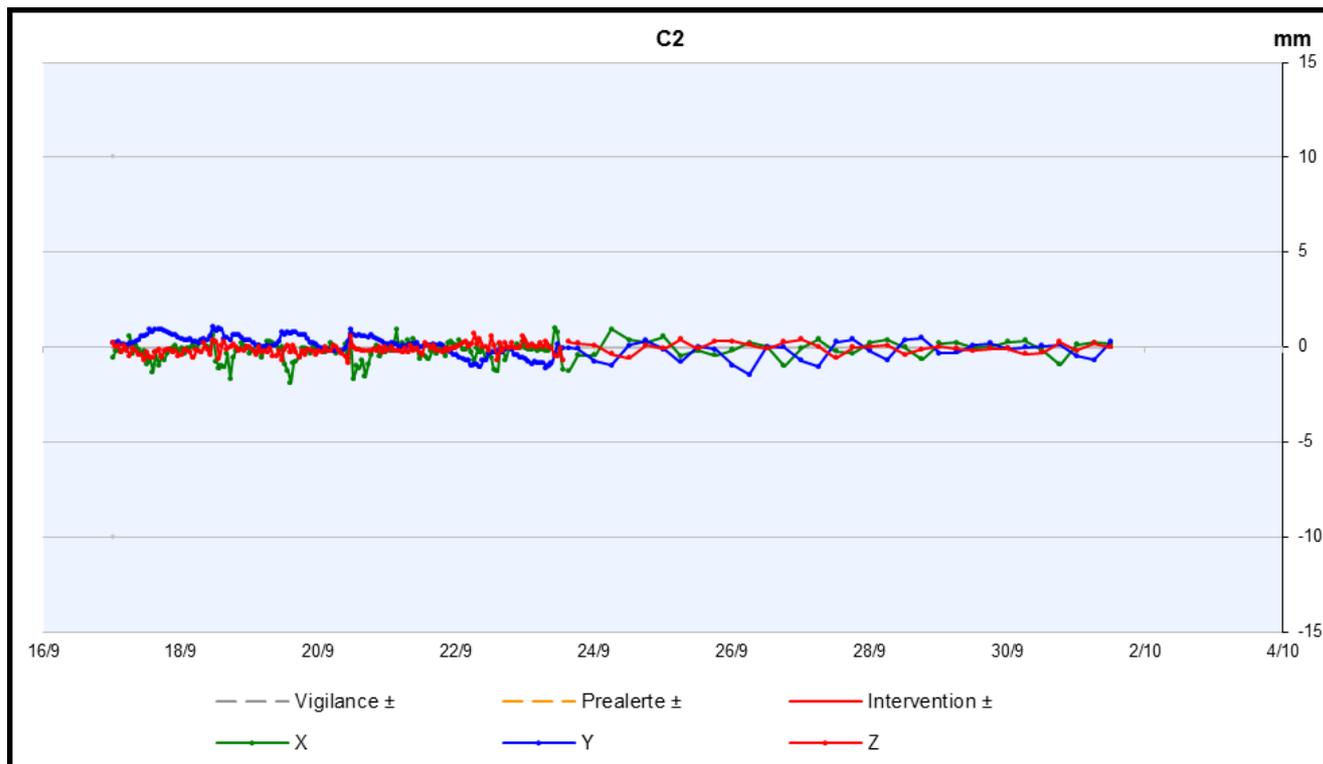
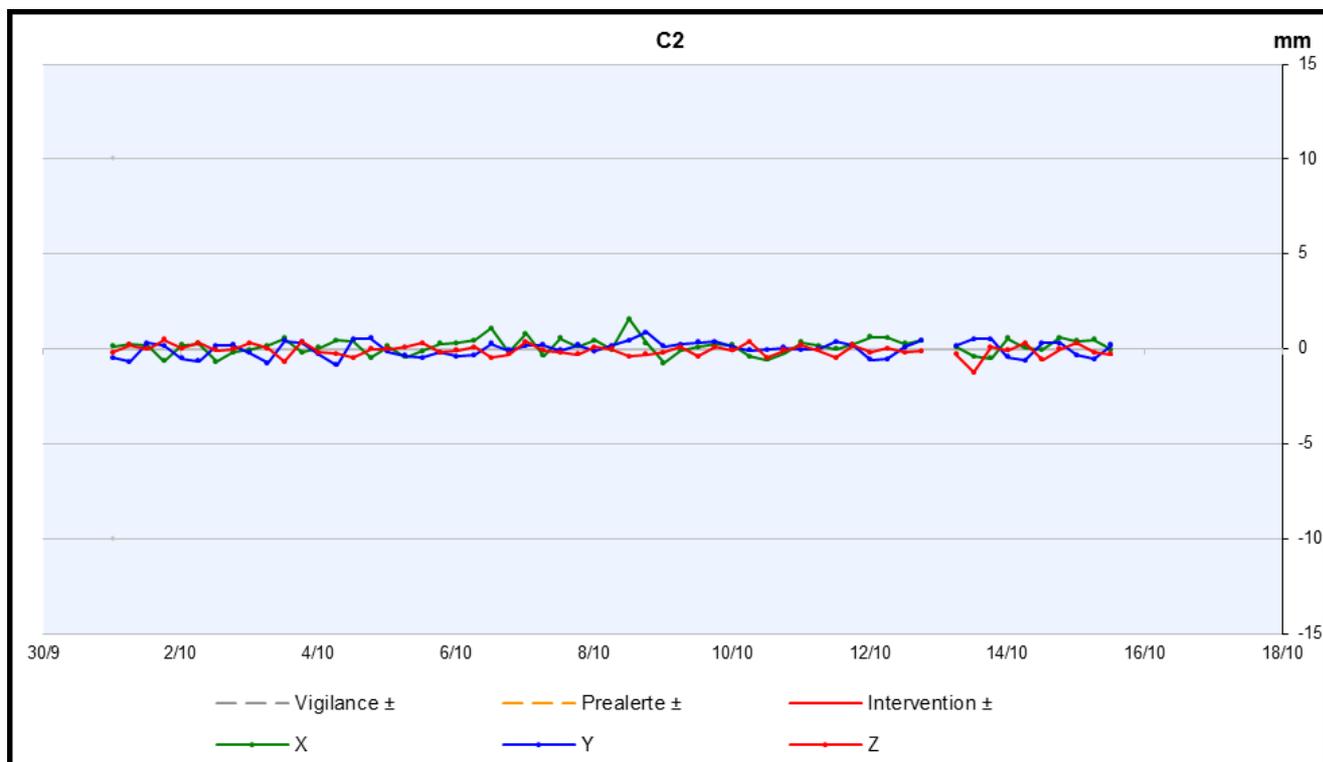
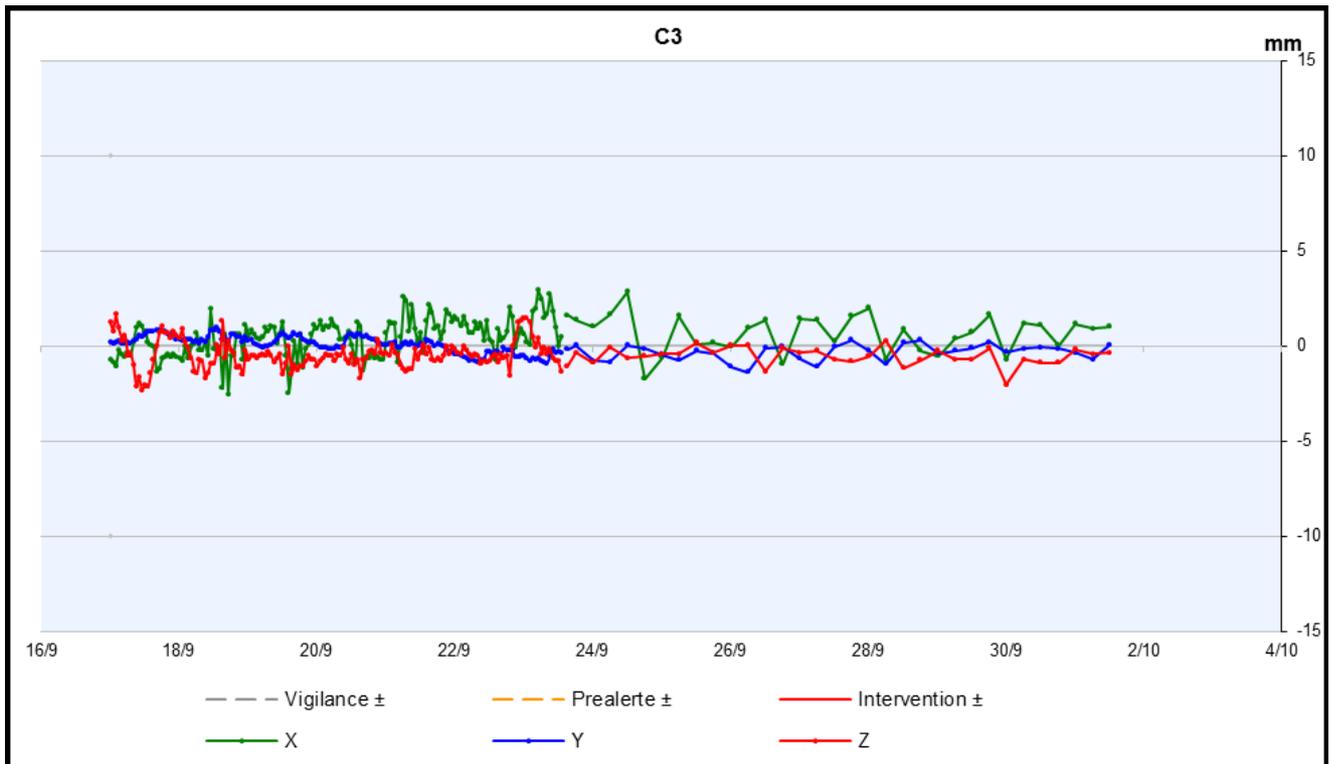
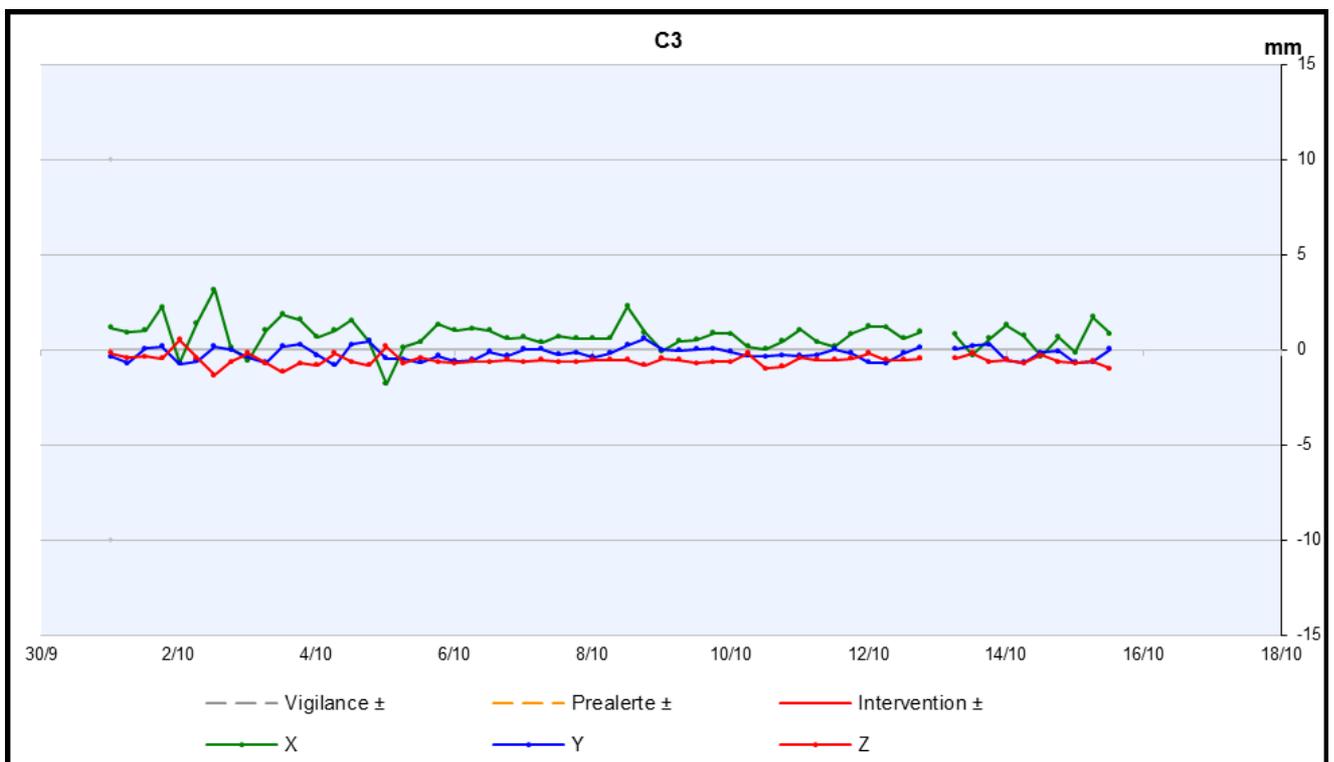
#### Théodolite

**Le fuseau des déplacements est de +/-3mm observés sur 30 jours**

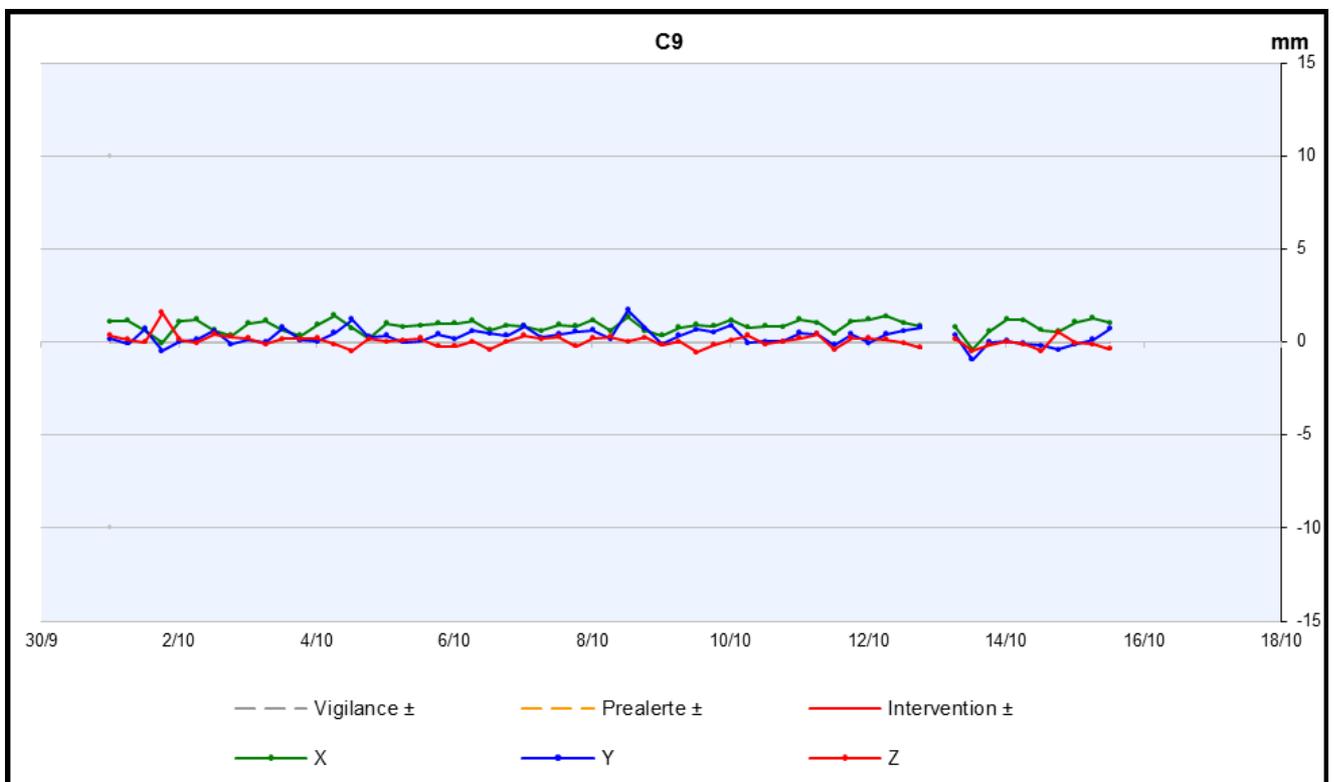
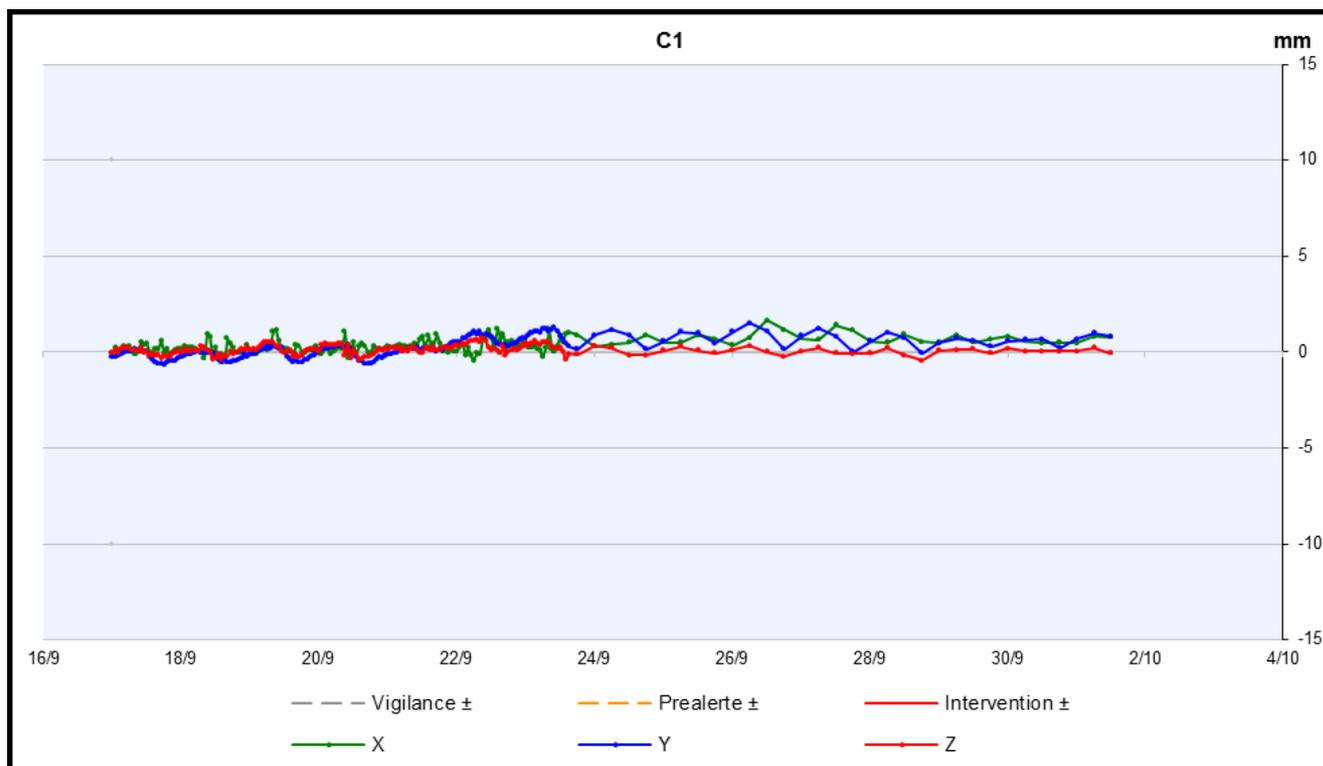
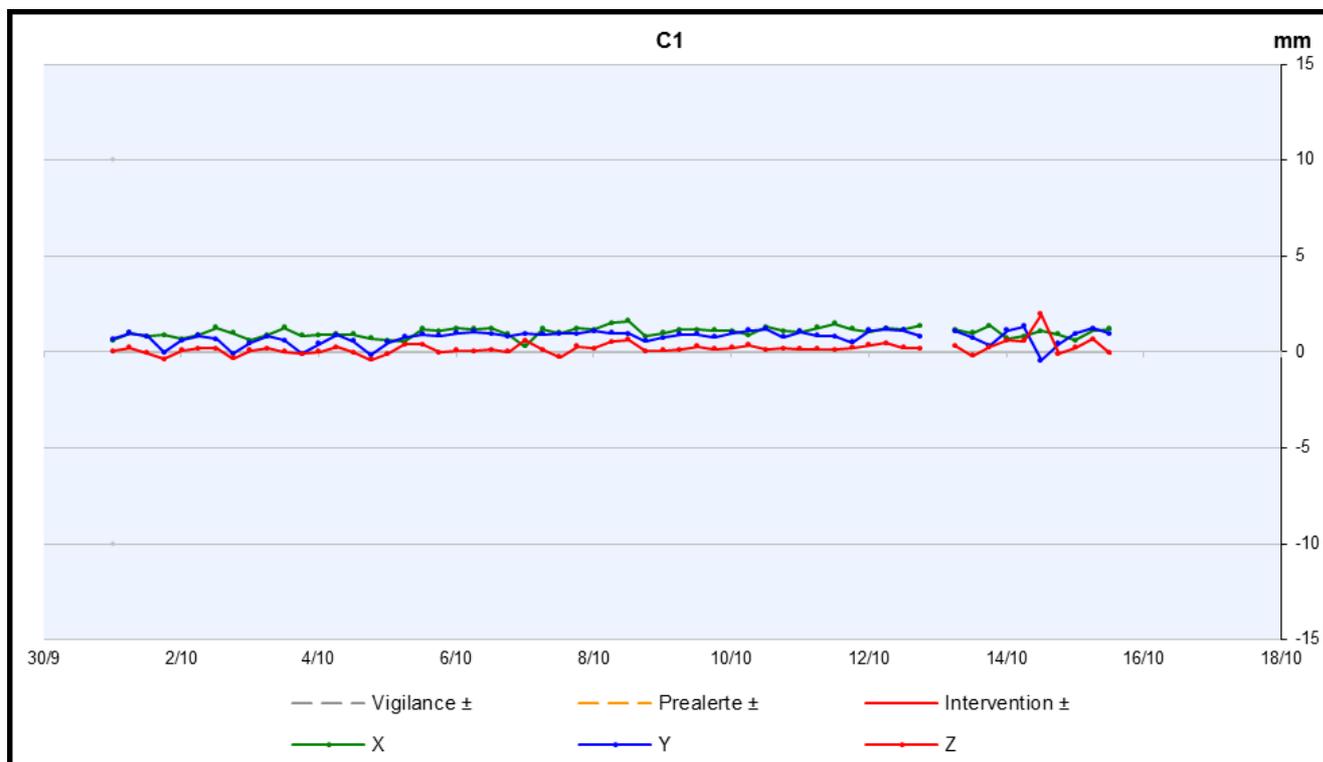
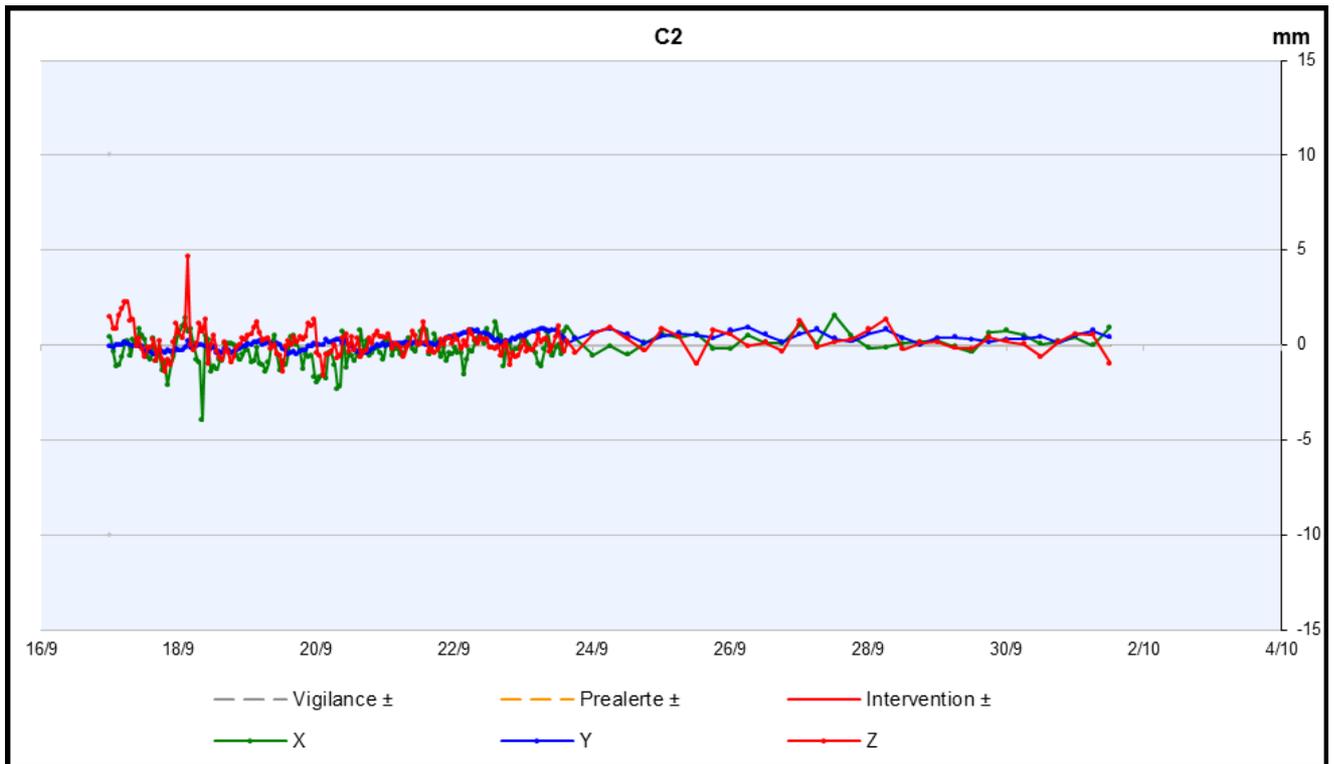
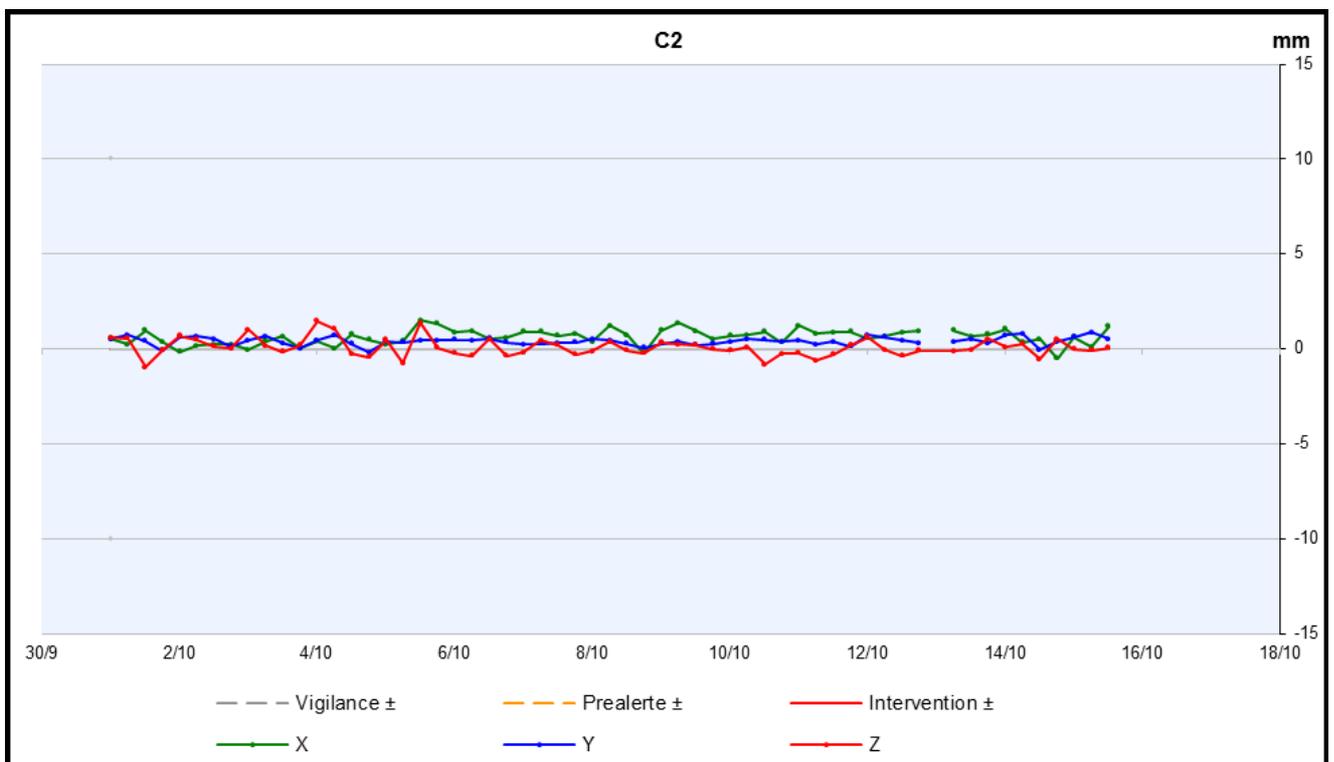
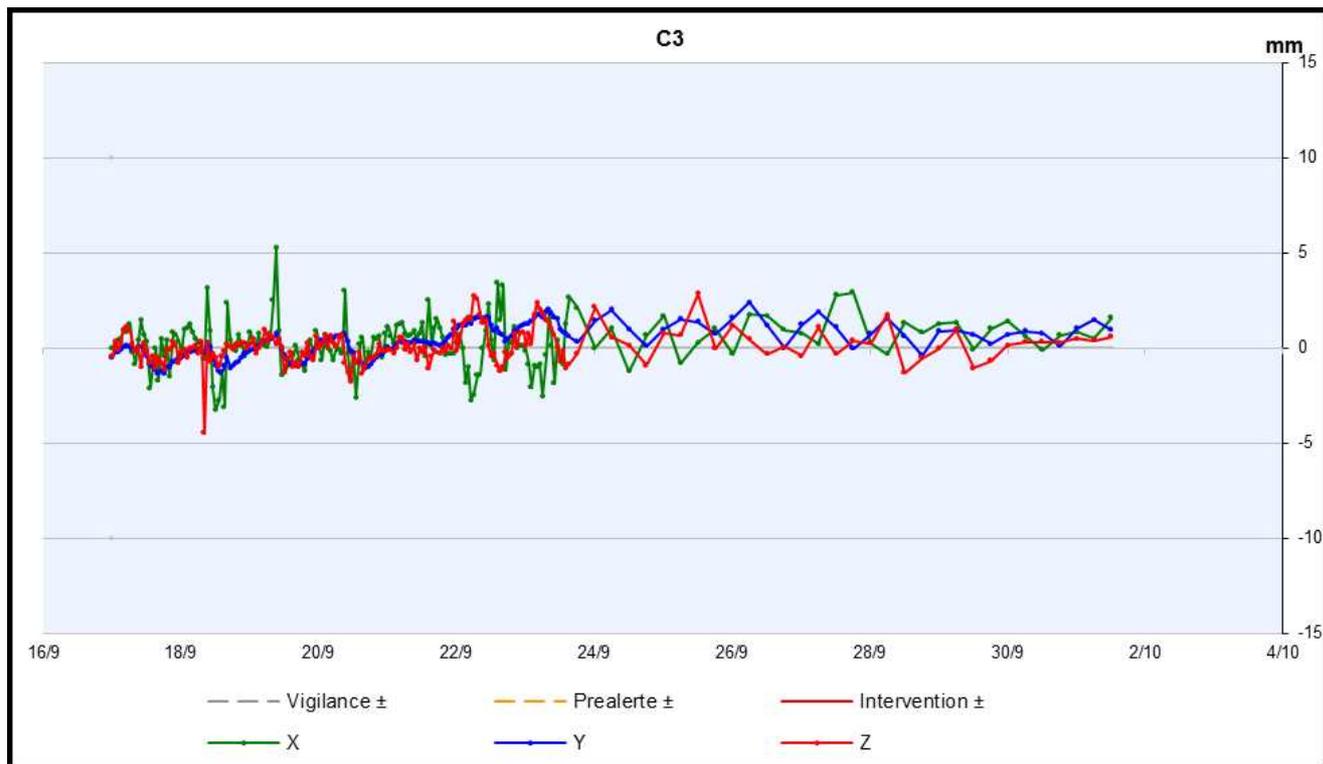
#### Théodolite

**Le fuseau des déplacements est de +/-3mm observés sur 30 jours  
HORMIS la cible 1 (théodolite « puits ») qui tend vers 5 mm.**
